Incidente no Campo Frade

Chevron Brasil Petróleo Ltda.

29 de novembro de 2011

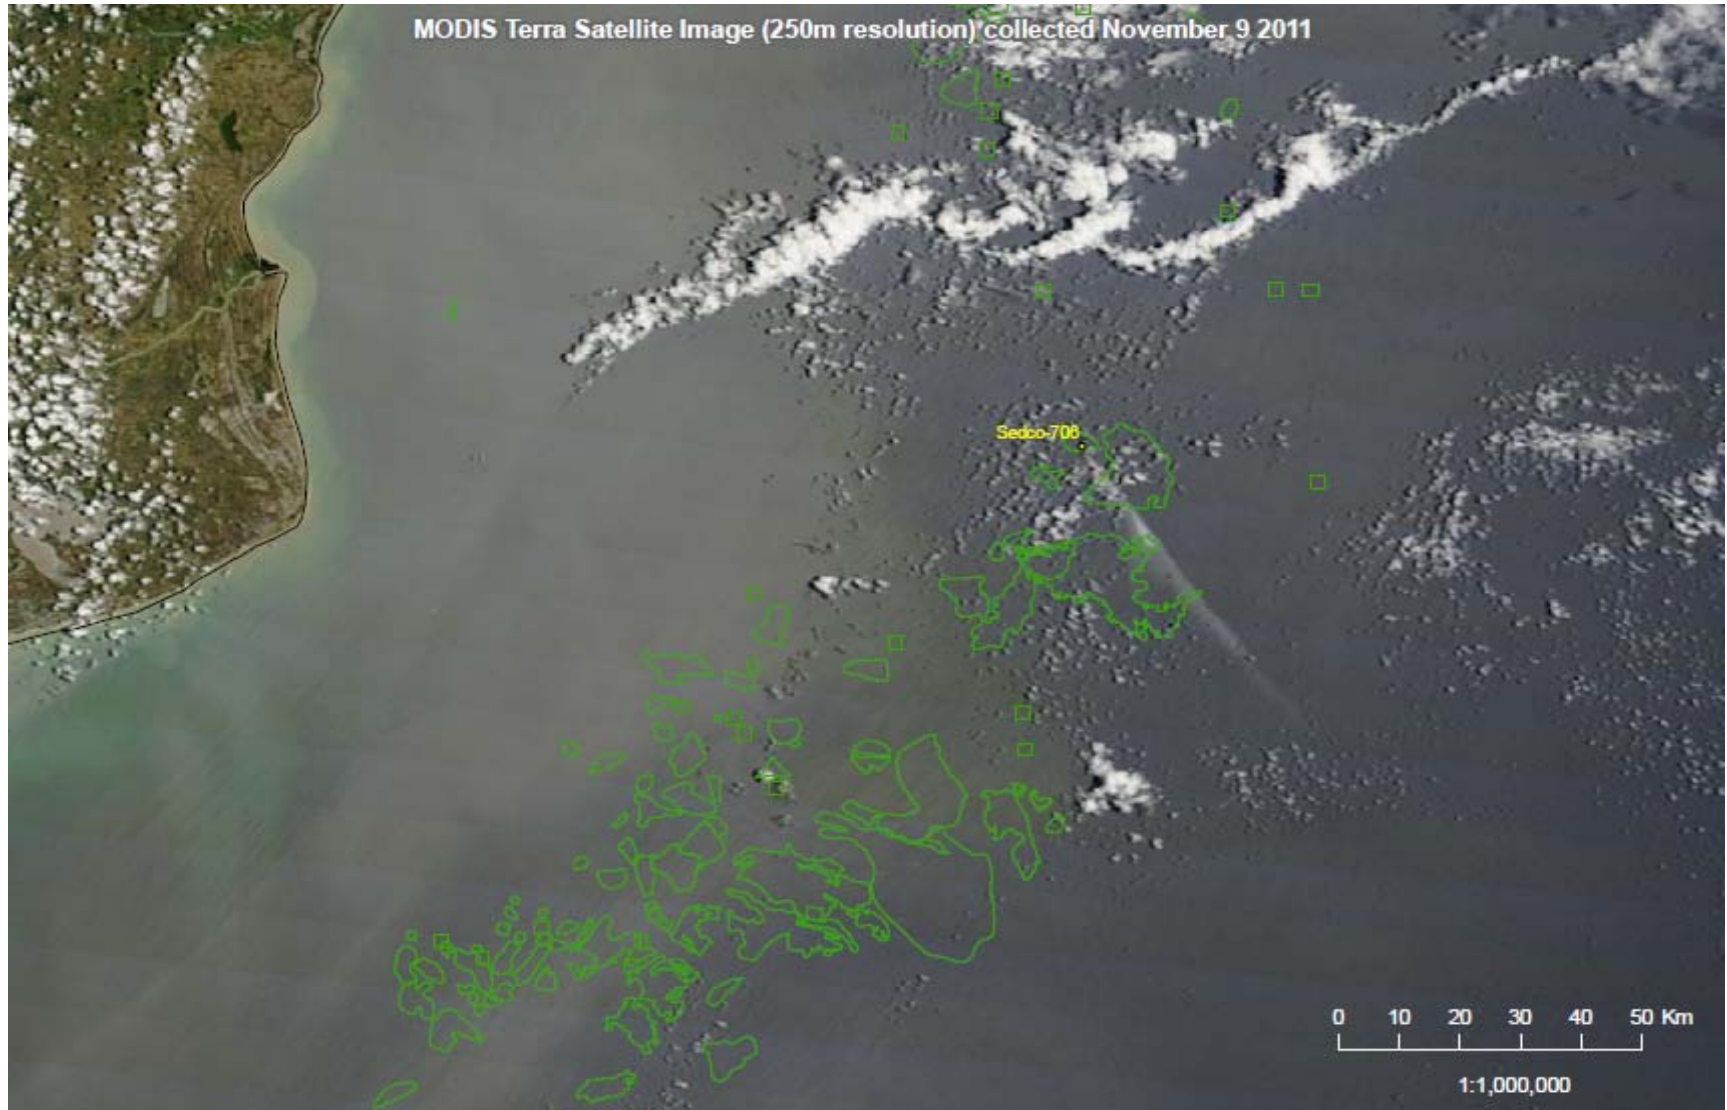
Imagem de Radar da Mancha de Óleo

Synthetic Aperture Radar Image - 9 de Novembro

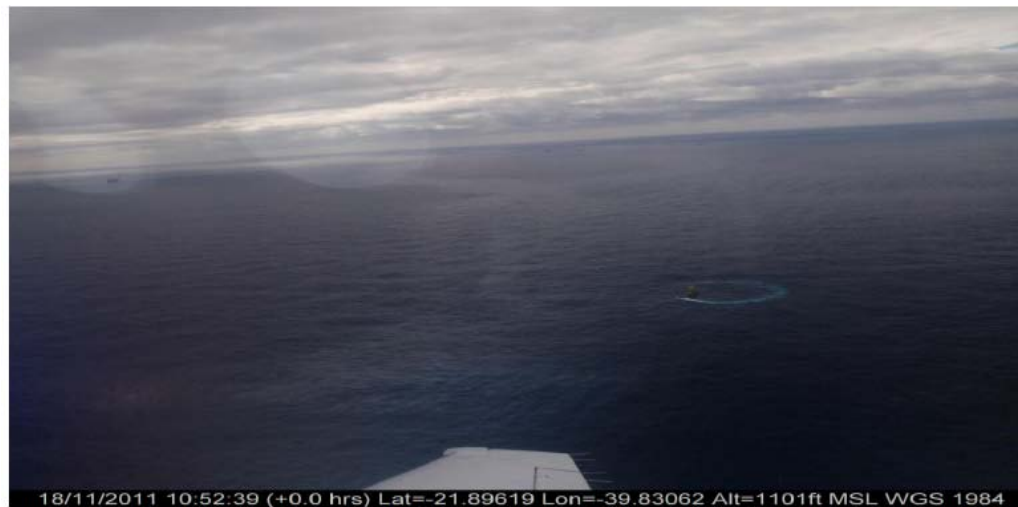
18/11/2011 10:52:39 (+0.0 hrs) Lat=-21.89619 Lon=-39.83062 Alt=1101ft MSL WGS 1984
Figure 3 – Looking North to South. A supply vessel can be seen doing prop washing
