O que podemos aprender com a catástrofe natural no Japão

Eletrobras
Eletronuclear

Othon Luiz Pinheiro da Silva
Audiência Pública - Congresso Nacional
Brasília, 23 de março de 2011

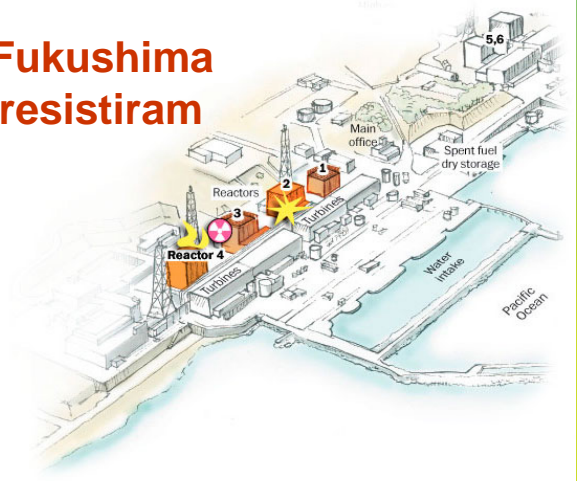
As 8 usinas das centrais nucleares de Onagawa, Fukushima Daini e Tokai resistiram a mais esse evento.

4 usinas de Fukushima Dai-ichi não resistiram

O tsunami colocou fora de operação mais de uma dezena de diesel-geradores disponíveis no local, bem como seus tanques de combustível, interrompendo, por falta de energia elétrica, o resfriamento que vinha sendo feito

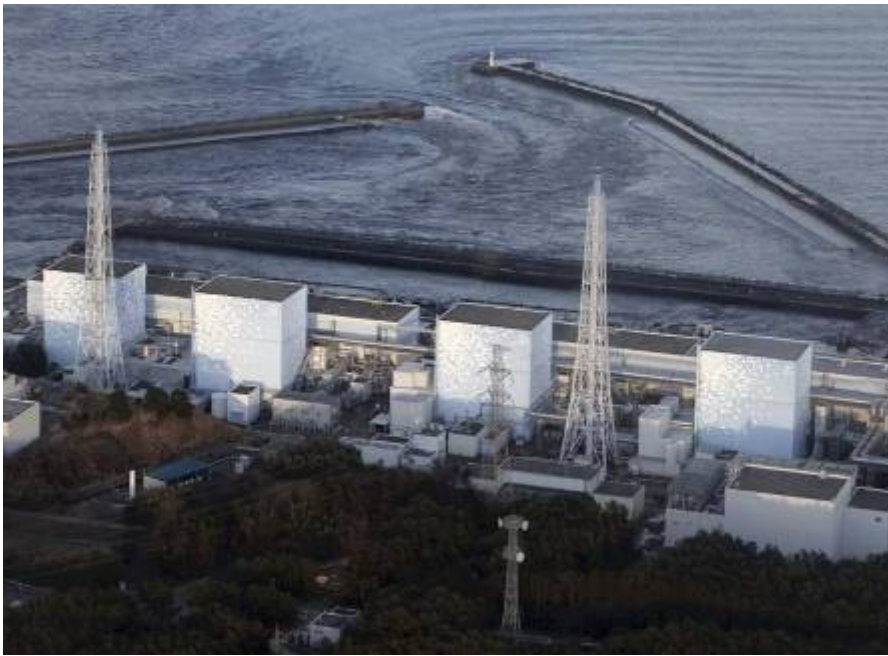
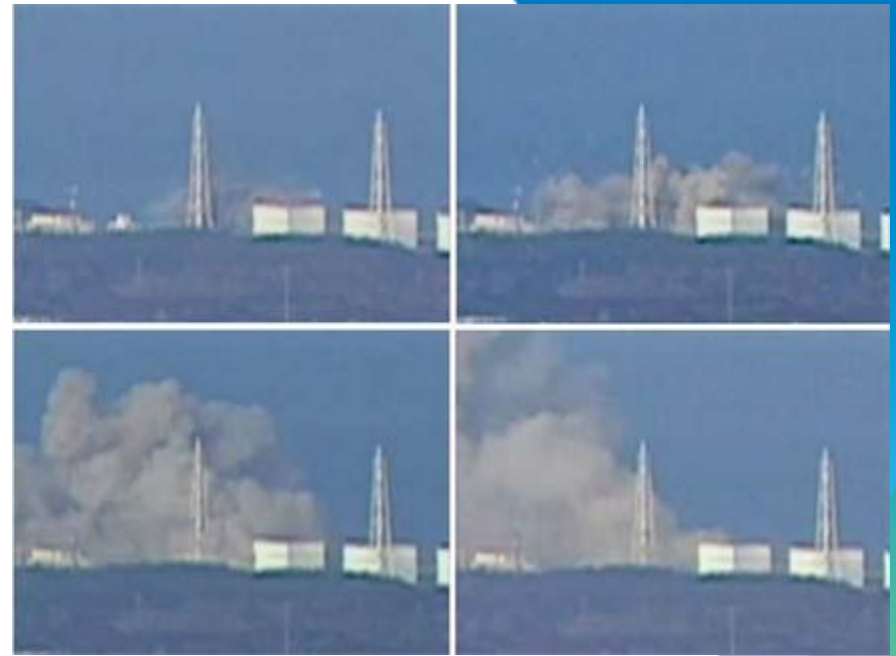
O Tsunami provocou problemas que tem impedido levar as usinas a uma condição segura

O recente restabelecimento da alimentação elétrica externa está permitindo o controle da situação

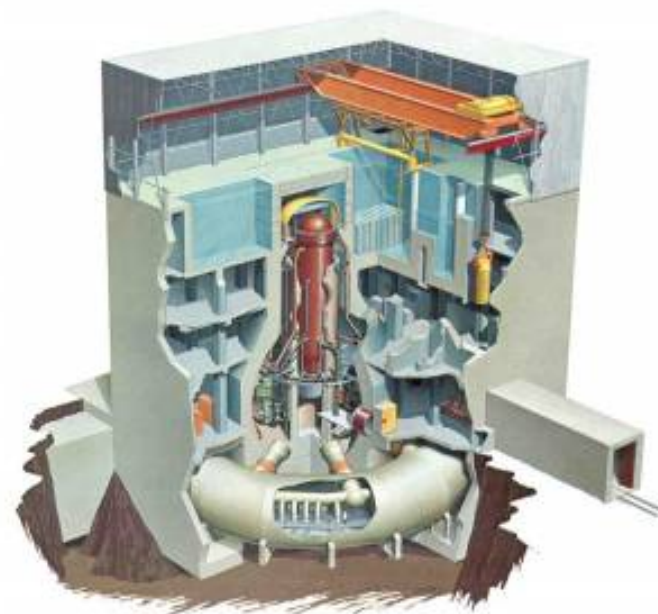
BWR possui uma pequena contenção primária e uma grande contenção secundária onde a pressão do vapor produzida pelo acidente é aliviada (local onde as explosões de hidrogênio ocorreram em Fukushima)

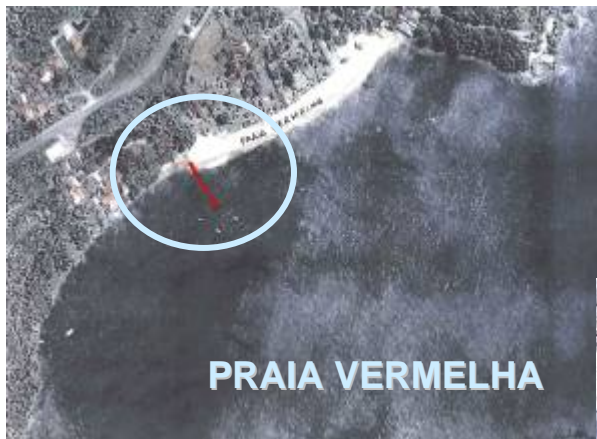
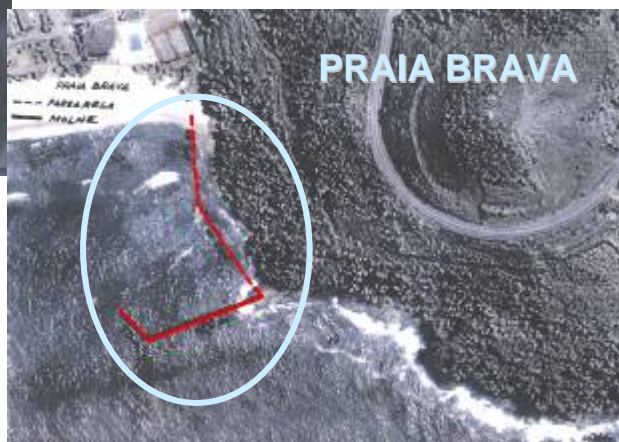
PROJETOS DE CAIS DE EMBARQUE

Evacuação Complementar por Mar

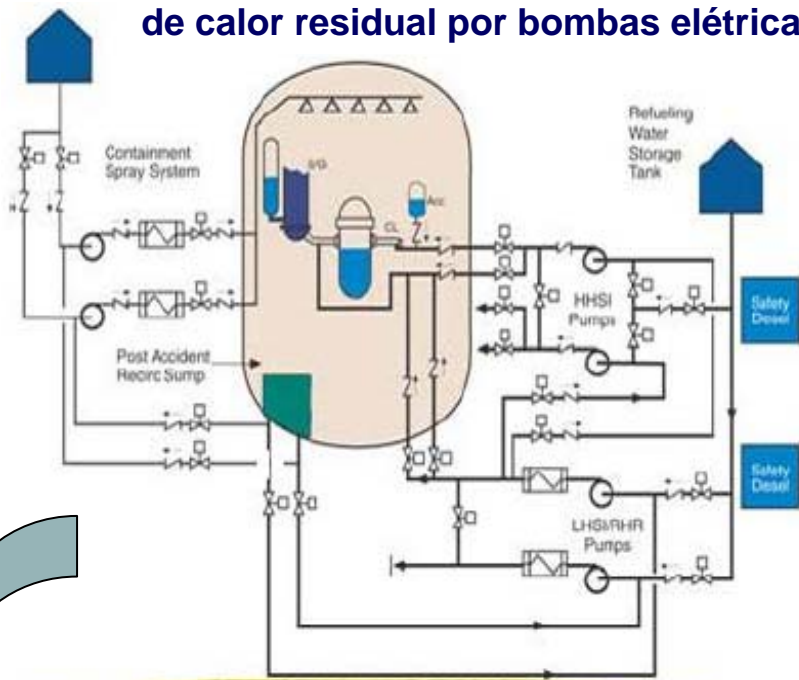
PWR “standard”

Resfriamento de emergência e remoção de calor residual por bombas elétricas

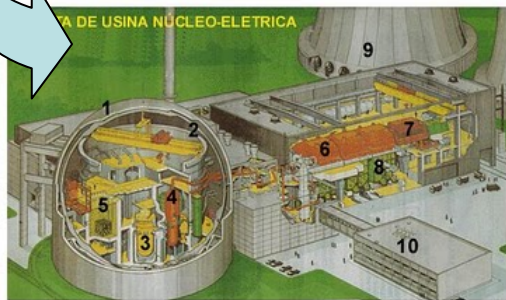
1. CONTENÇÃO DE CONCRETO ARMADO
2. CONTENÇÃO DE AÇO
3. REATOR NUCLEAR
4. GERADOR DE VAPOR
5. PISCINA DE ARMAZENAMENTO DE COMBUSTÍVEL
6. TURBINAS À VAPOR
7. GERADOR DE ELETRICIDADE
8. CONDENSADORES
9. TORRE DE REFRIGERAÇÃO
10. EDIFÍCIO DA ADMINISTRAÇÃO
