O Código Florestal, Mudanças Climáticas e Desastres Naturais em Ambientes Urbanos

Carlos A. Nobre

Ministério de Ciência e Tecnologia

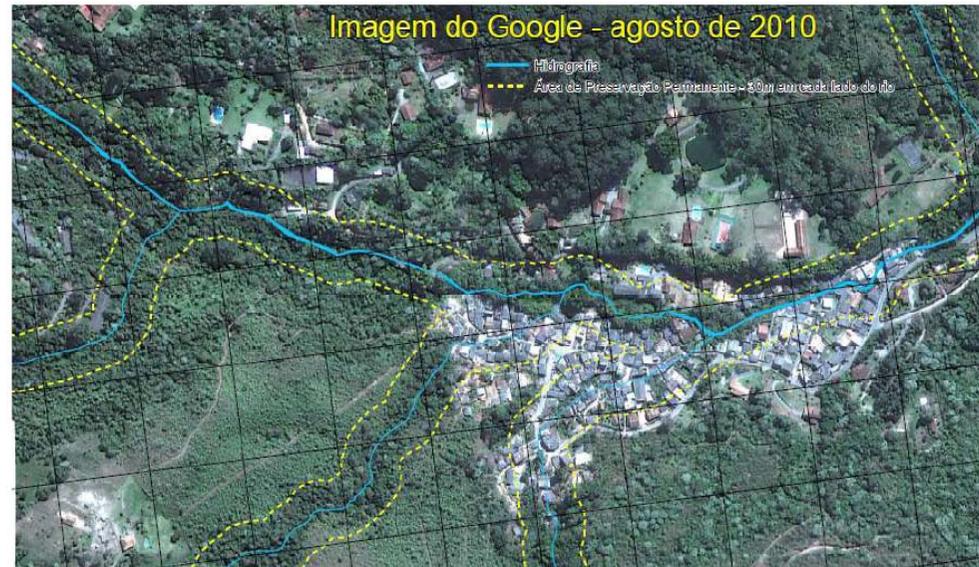
Situação antes da tragédia

Campo Grande – Teresópolis

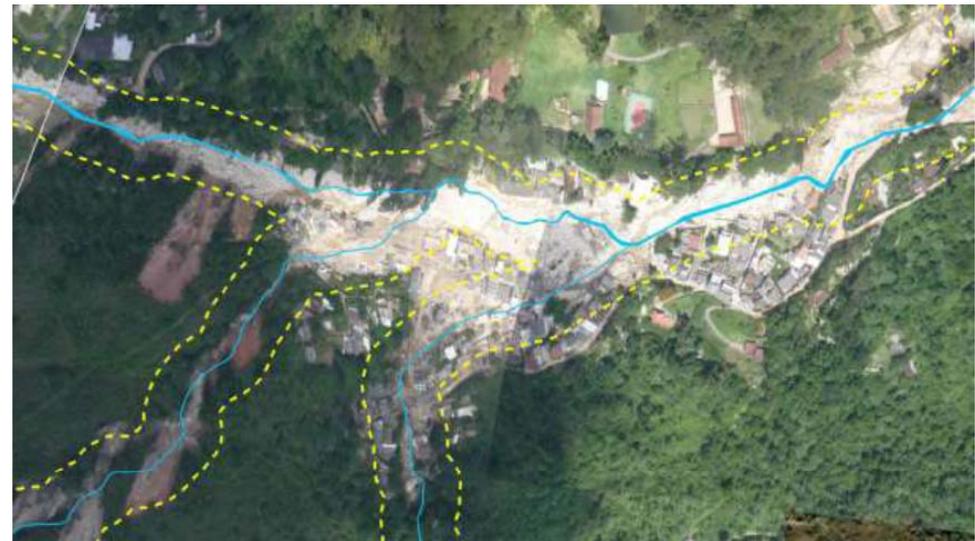
Situação após a tragédia em 26.01.2011

Relatório de Inspeção, Área atingida pela tragédia das chuvas
Região Serrana do Rio de Janeiro, MMA

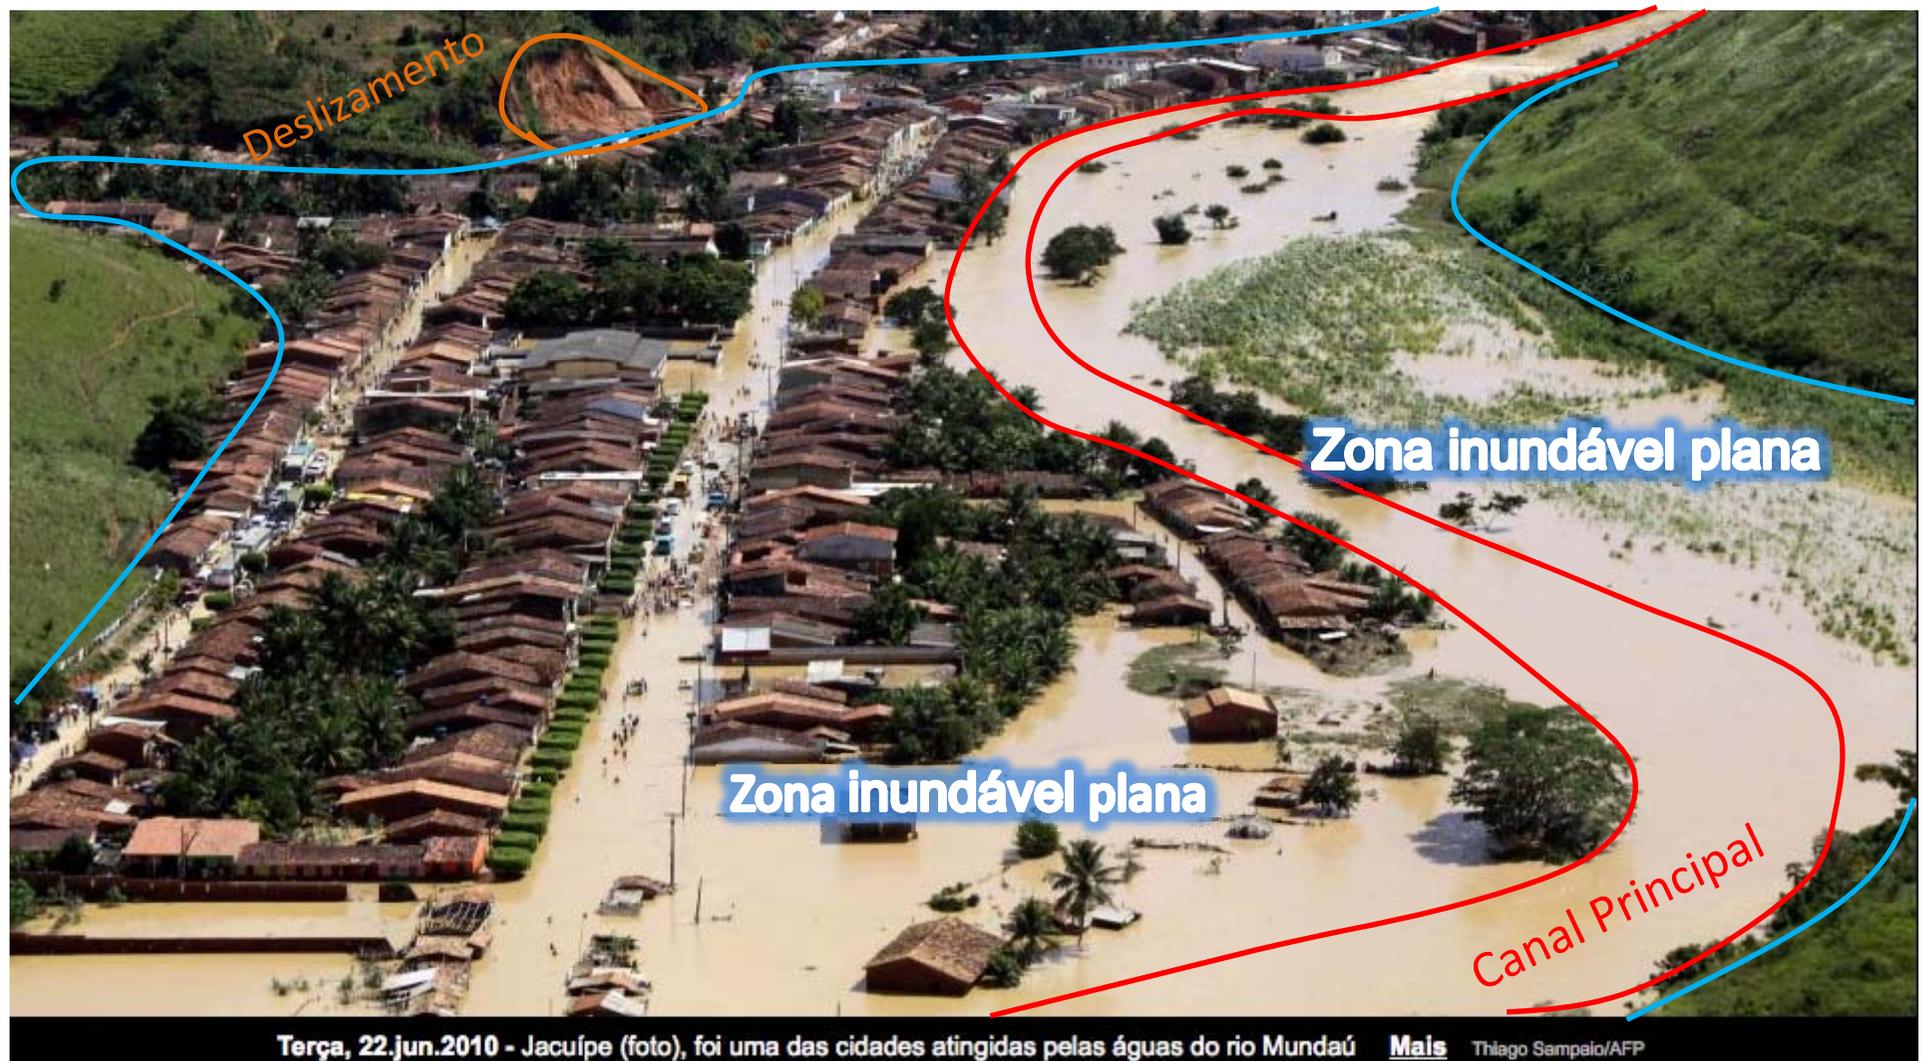
Rio Mundaú, inundação tipo piscina

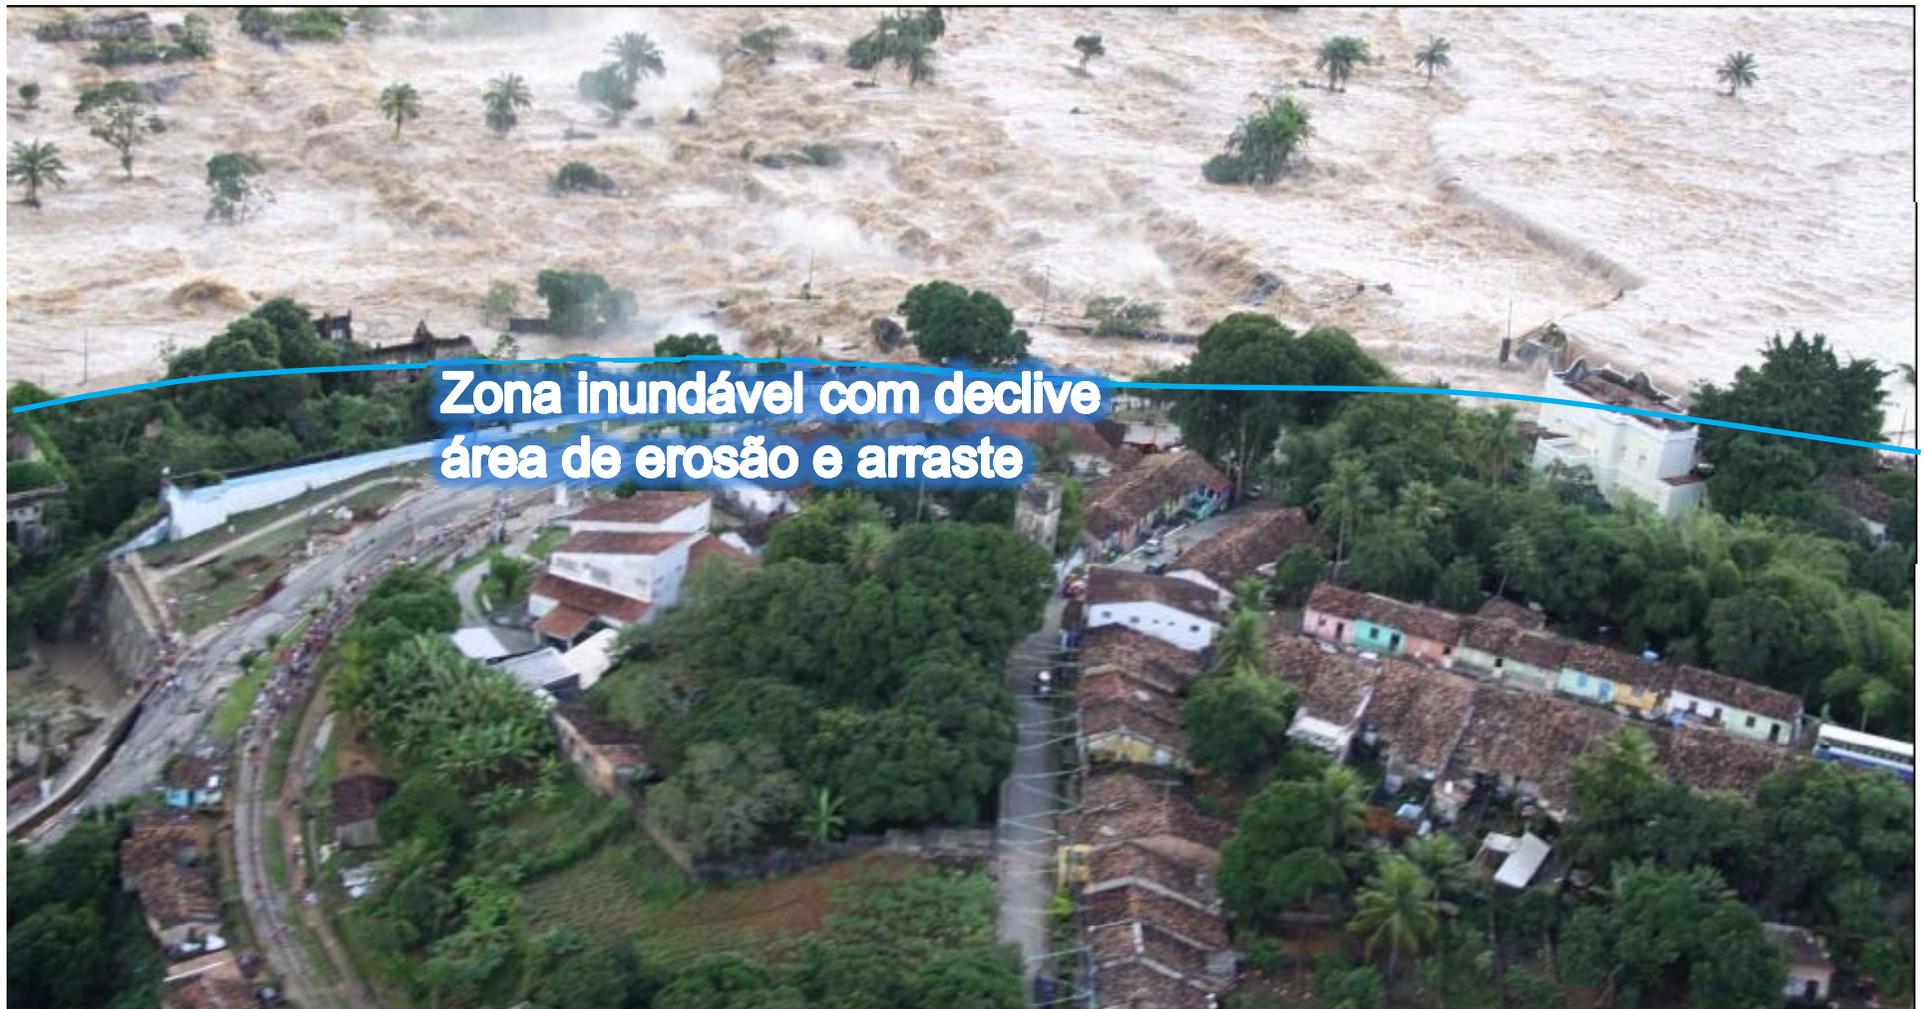
Rio Mundaú, inundação tipo enxurrada

Zona inundável com declive
área de erosão e arraste

Domingo, 20.jun.2010 - As cidades de Rio Largo, Murici e União foram atingidas pela enchente do rio Mundaú. Na foto, imagem do município de Rio Largo, na qual toda a parte baixa da cidade, onde está o centro comercial e principais prédios públicos, foi inundada e destruída pela enchente **Mais** Thiago Sampaio/Agência Alagoas

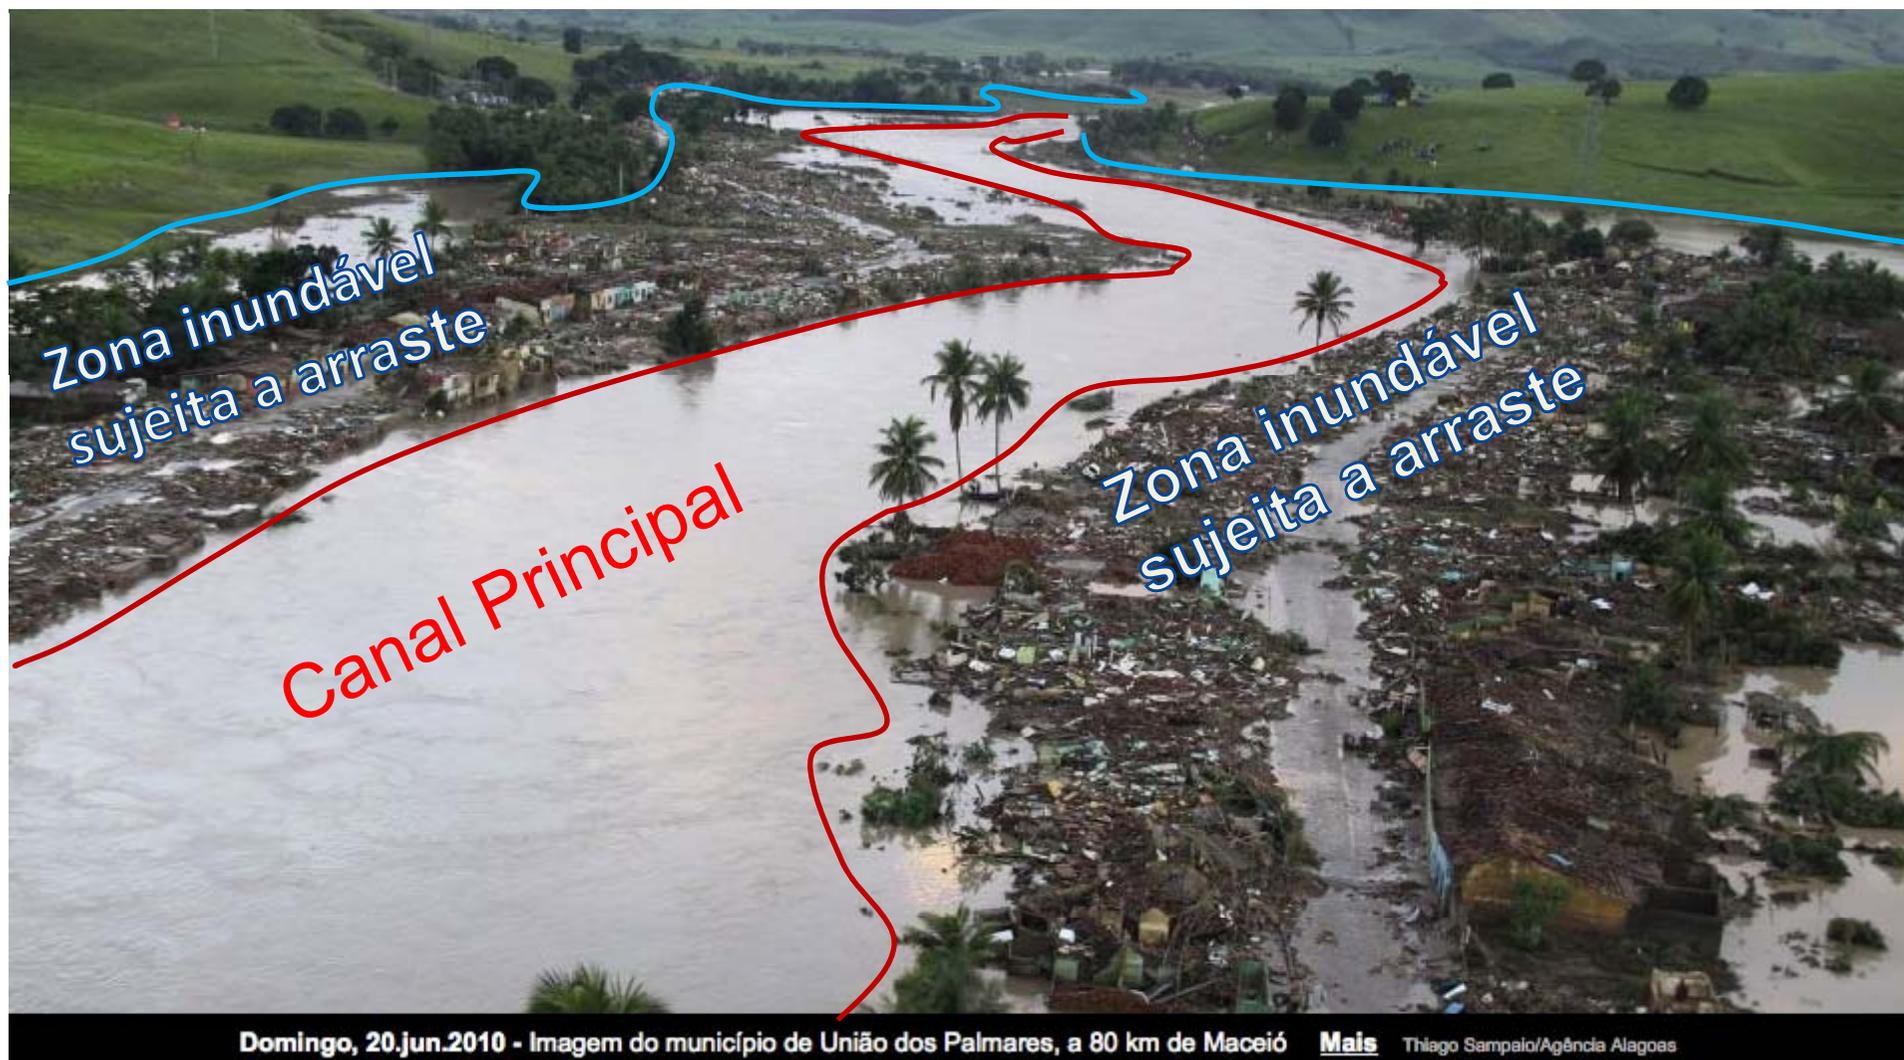
Rio Mundaú, resultado do processo erosivo

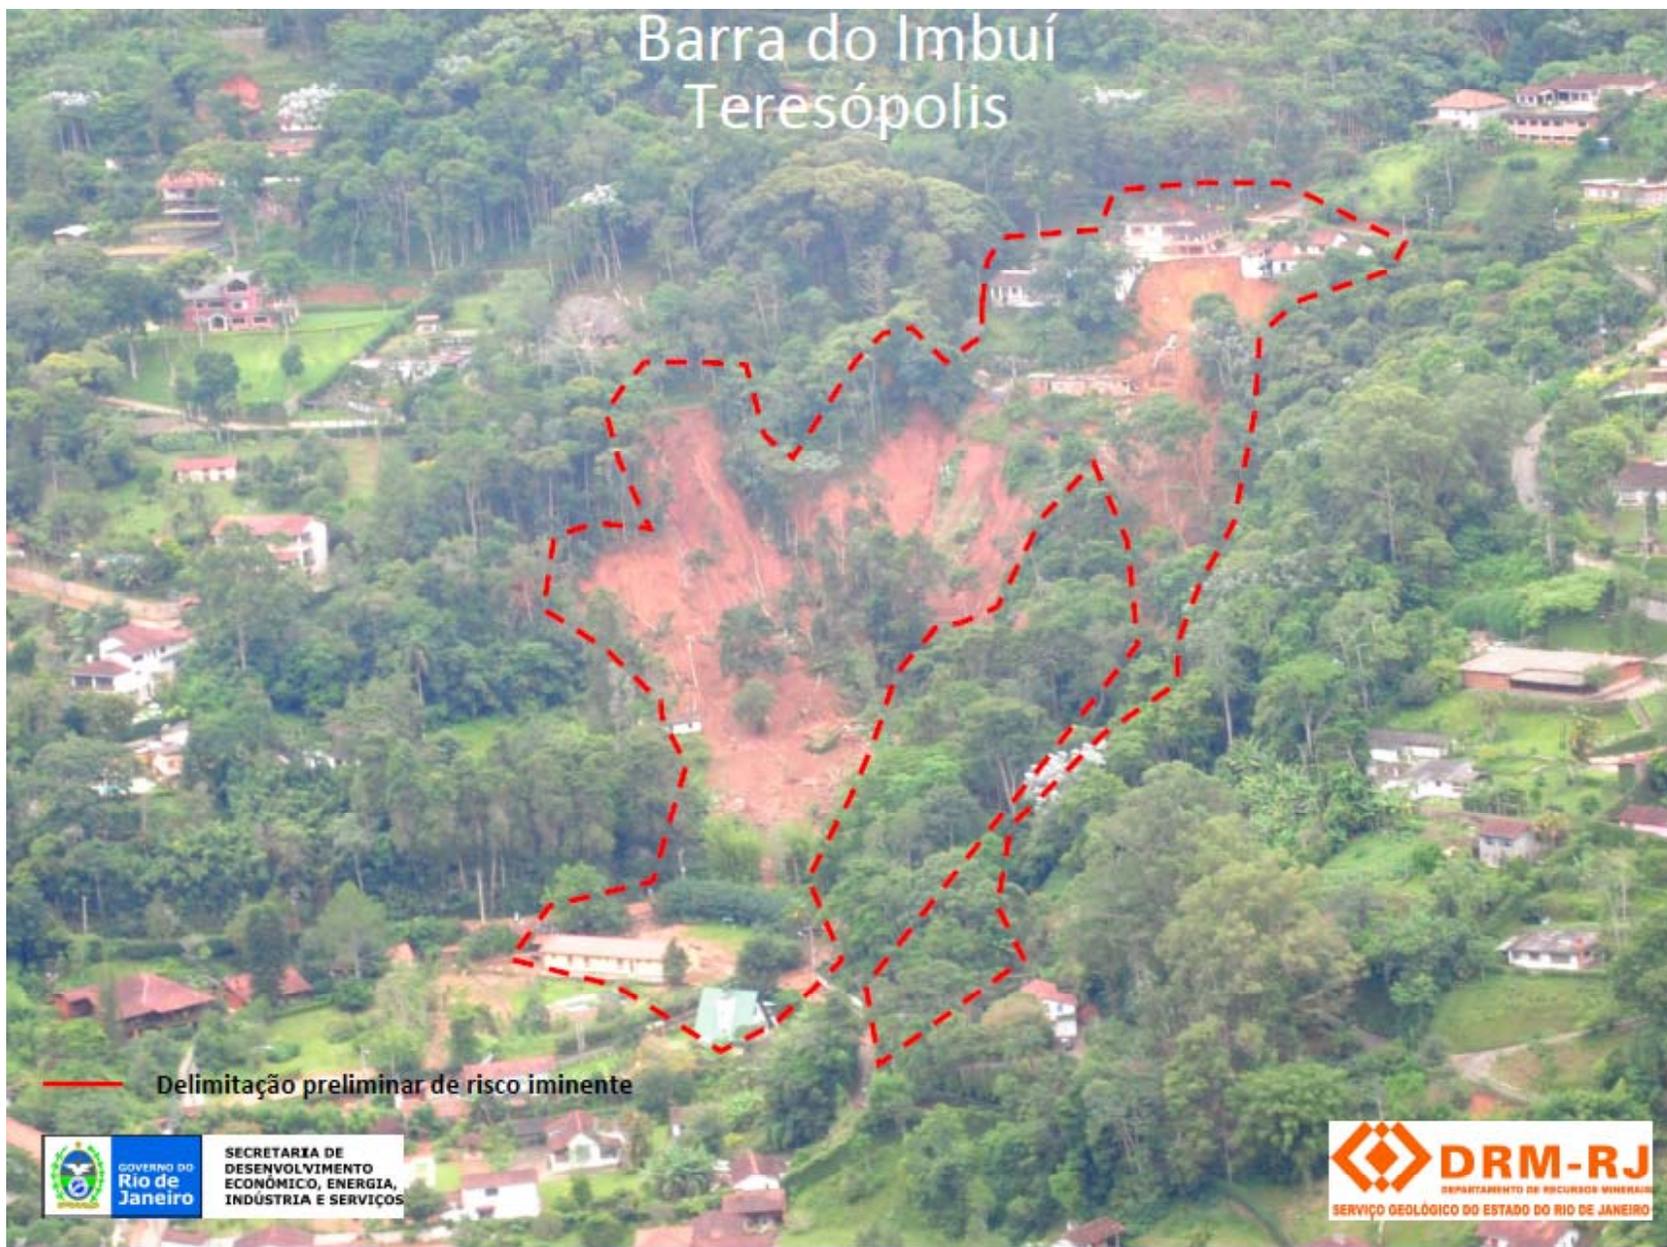
Barra do Imbuí Teresópolis

— Delimitação preliminar de risco iminente

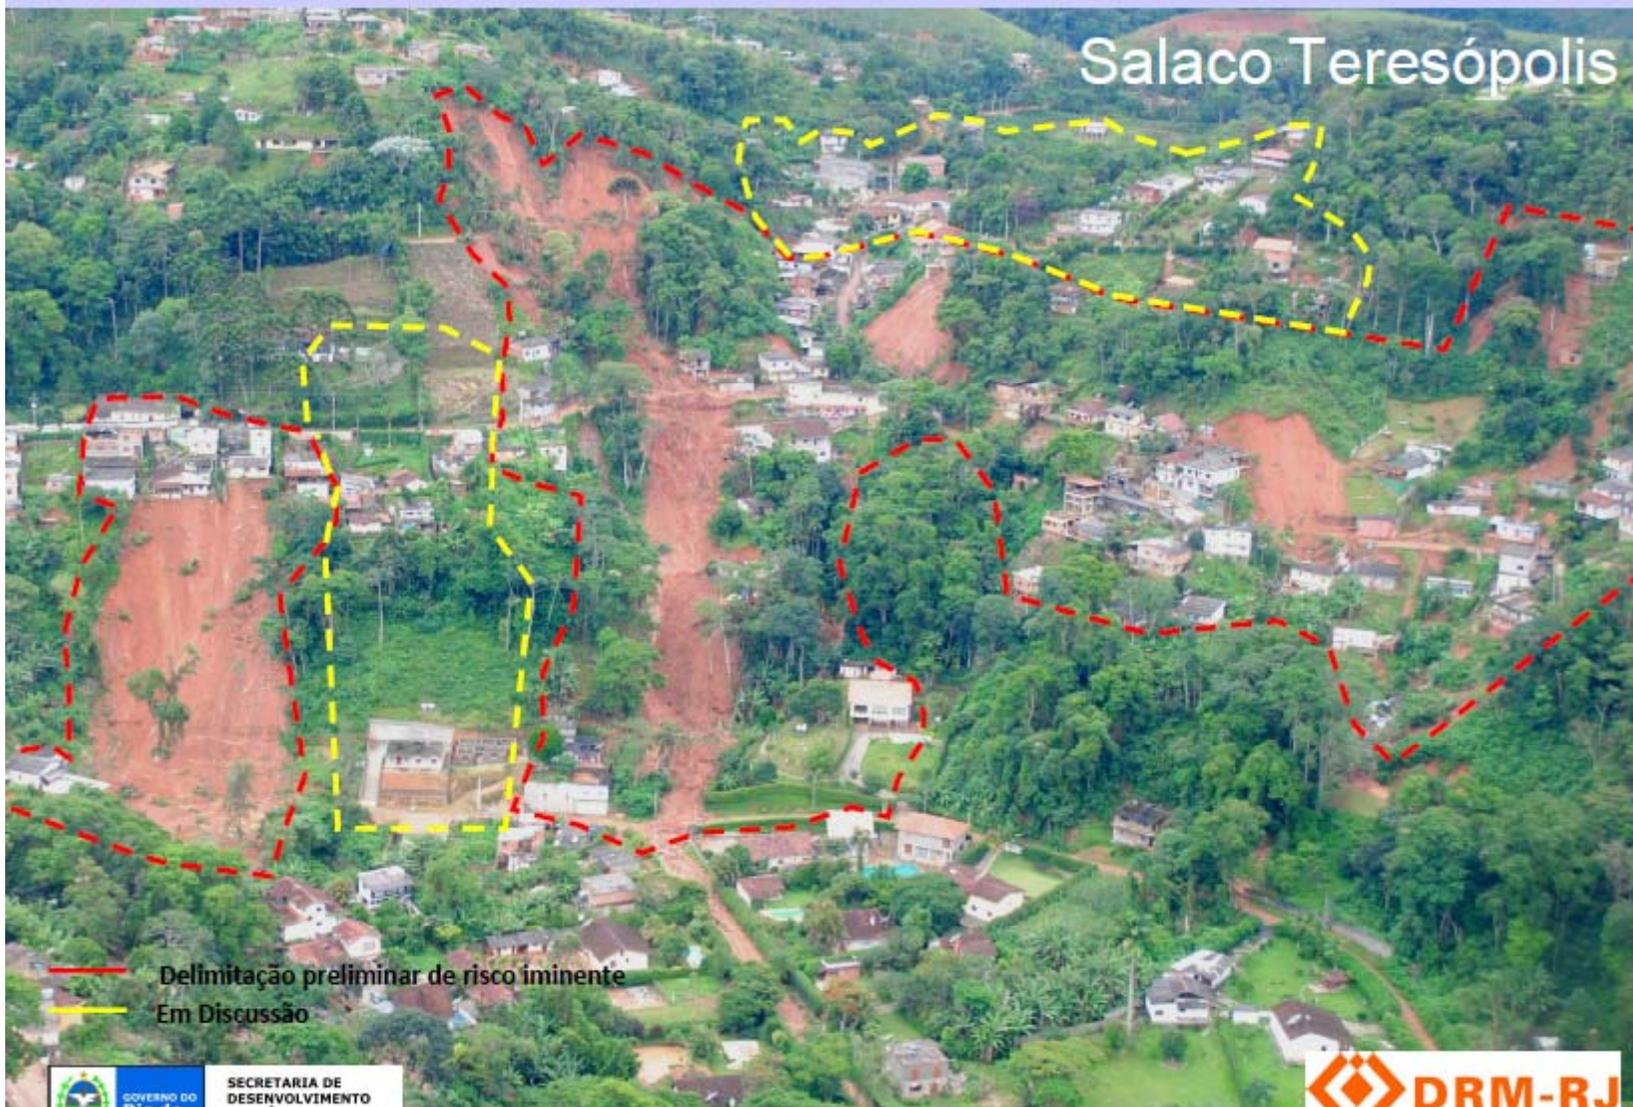
Salaco Teresópolis

— Delimitação preliminar de risco iminente
— Em Discussão

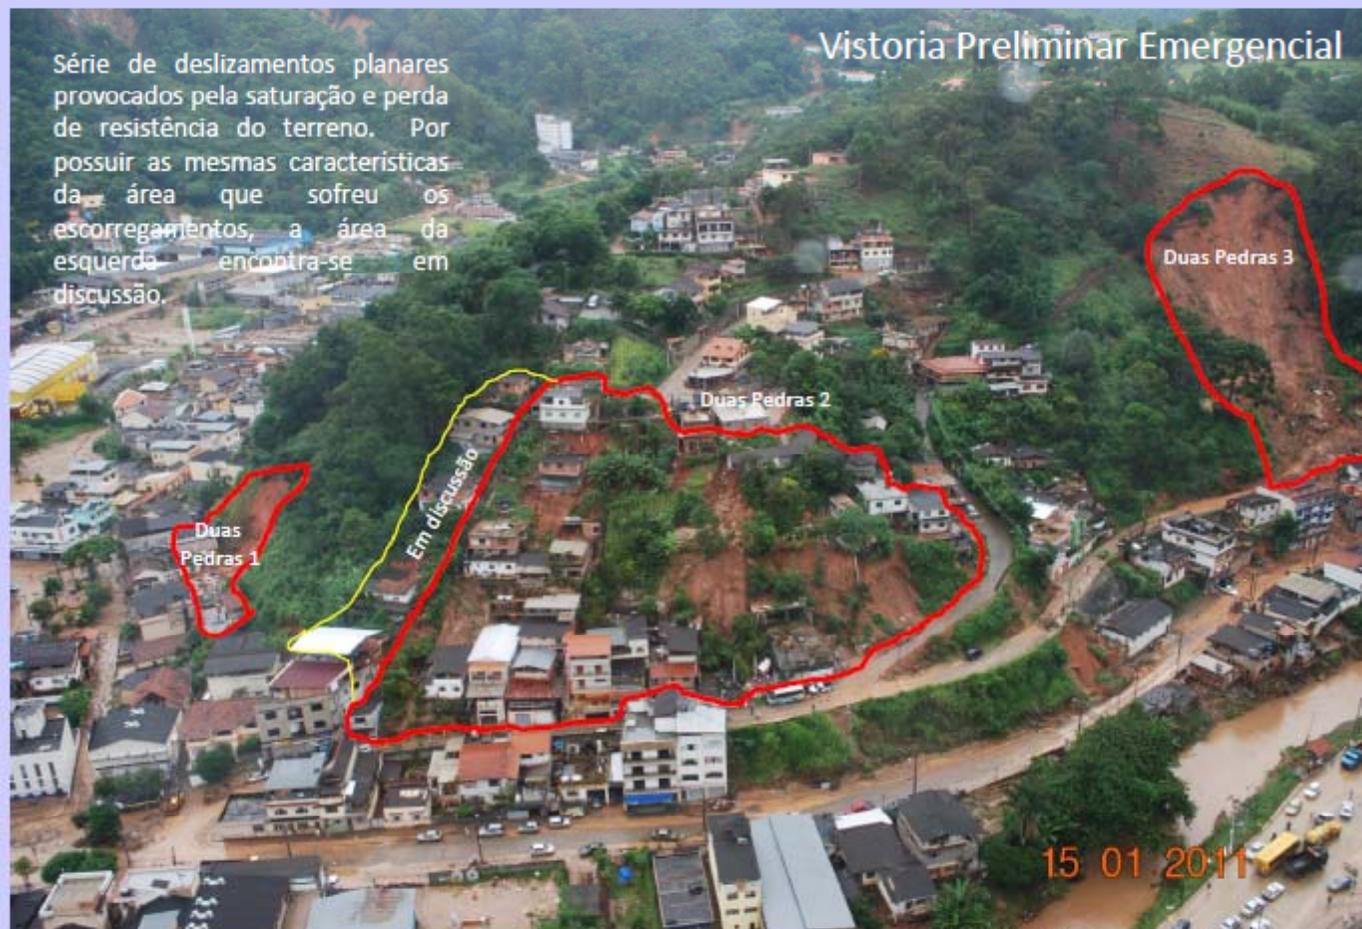
Foto: 154 FR

Série de deslizamentos planares provocados pela saturação e perda de resistência do terreno. Por possuir as mesmas características da área que sofreu os escorregamentos, a área da esquerda encontra-se em discussão.

- Delimitação preliminar de risco iminente
- Em Discussão

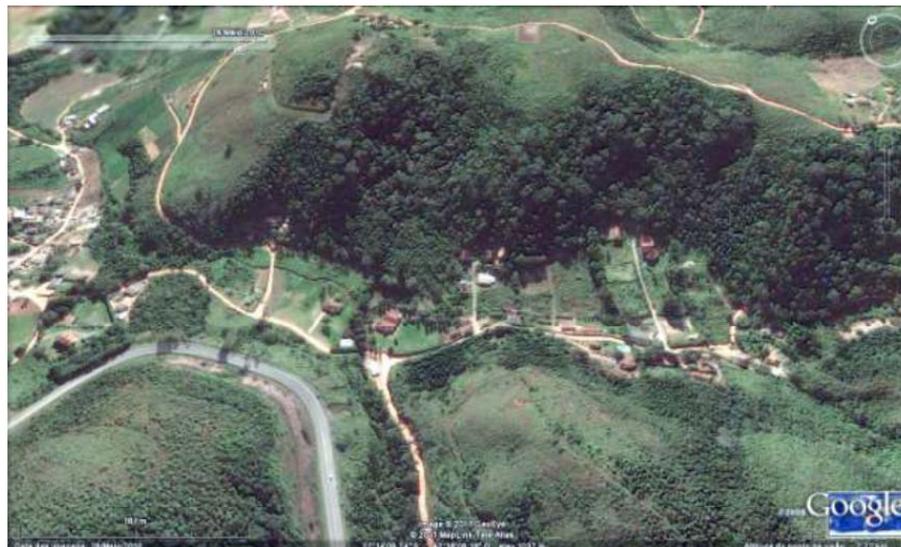
Vista de região com parcelamento do solo com construções na meia encosta de **morro com inclinação superior a 45º e com topo do morro desmatado**. Observa-se construções também na margem dos cursos d'água. BR 492 em Nova Friburgo. (Google Earth de 26.05.2010).

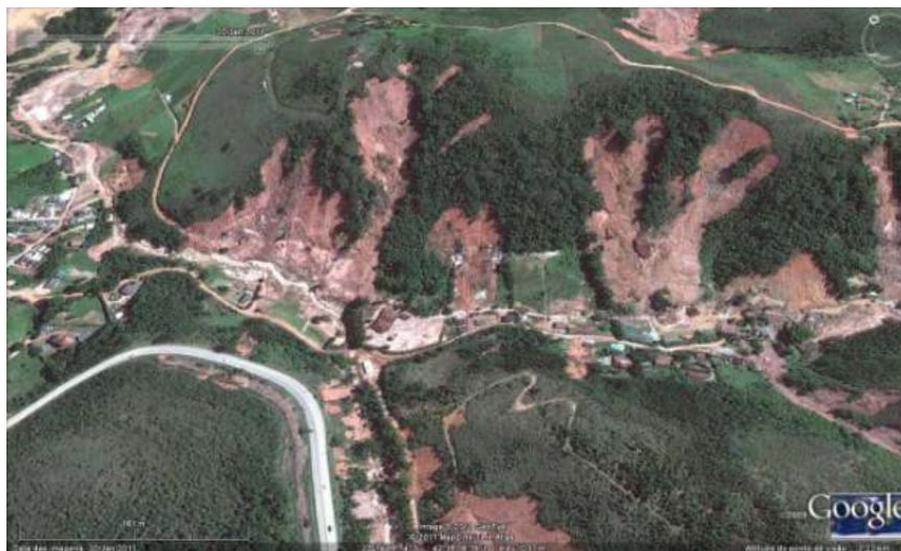
Imagem Google Earth de 20.01.2011 da mesma região mostrando deslizamentos e corrida de lama e rochas que atingiram casas na encosta e na margem dos cursos d'água. Notam-se os topos de morros desmatados e intervenções diversas nas encostas: construção de estradas e edificações. Nota-se também que as casas e outras edificações nas margens dos cursos d'água foram severamente afetadas.

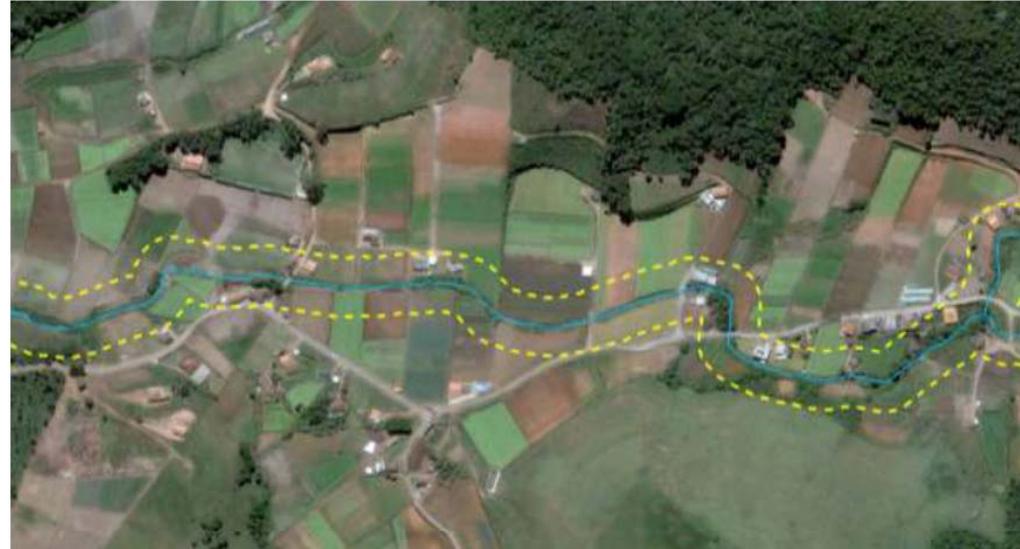
Situação antes da tragédia

Área rural com ocupação de APPs de margem de cursos d'água (delimitadas pela linha amarela pontilhada) por atividade agrícola e edificações diversas. Imagem do Google Earth – março de 2004.

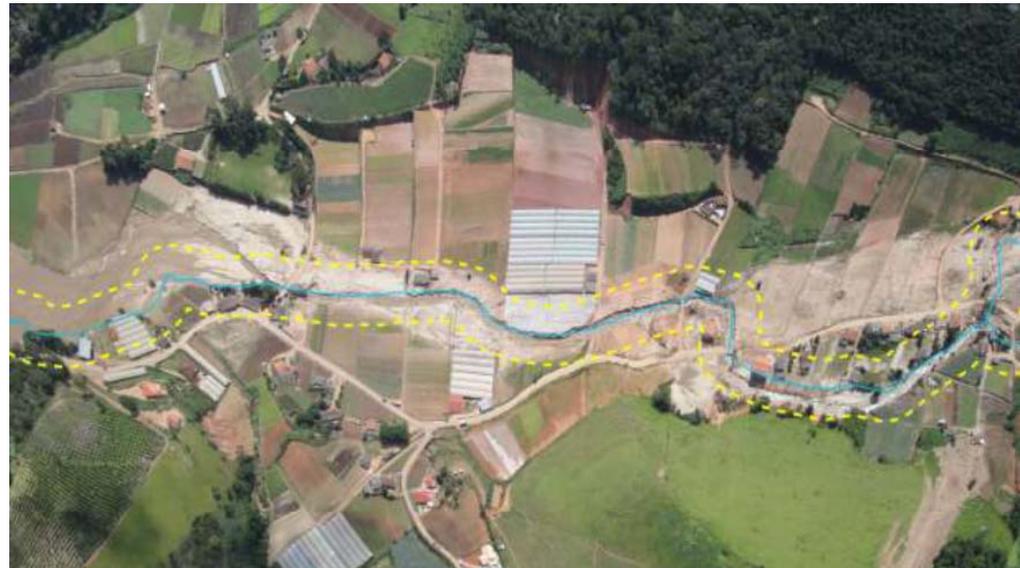
Situação após a tragédia em 26.01.2011

A foto mostra que as áreas mais severamente atingidas são aquelas situadas às margens dos cursos d'água, com grandes danos às construções, perda das lavouras e intensa erosão do solo.

Se a faixa de 30 metros em cada margem (60 metros no total) considerada Área de Preservação Permanente ao longo dos cursos d'água estivesse livre para a passagem da água, bem como, se as áreas com elevada inclinação e os topos de morros, montes, montanhas e serras estivessem livres da ocupação e intervenções inadequadas, como determina o Código Florestal, os efeitos da chuva teriam sido significativamente menores.
