**PERTURBAÇÃO NO  
SISTEMA INTERLIGADO  
NACIONAL – SIN NO DIA  
10/11/2009 ÀS 22h13min**

**Operador Nacional  
do Sistema Elétrico**

**26 /11/ 2009**

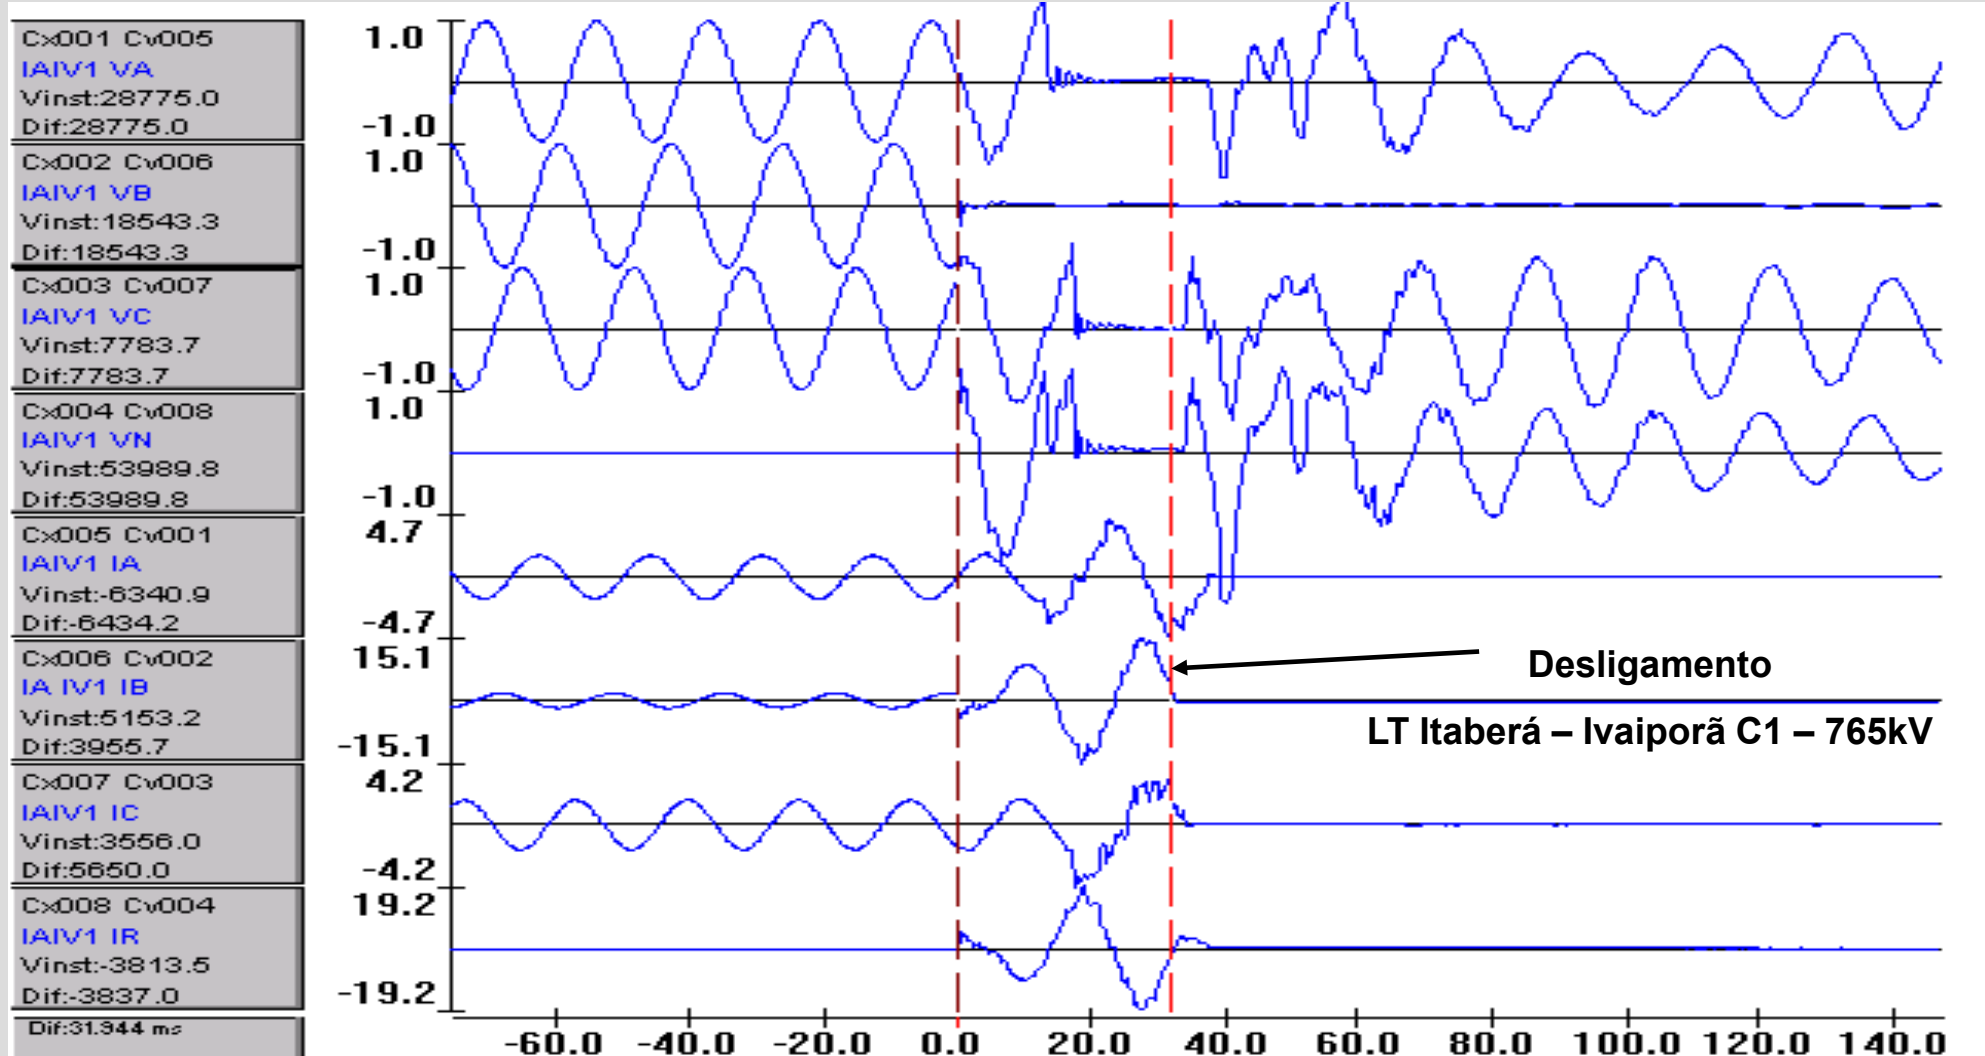
## Oscilograma da SE Itaberá – LT para Ivaiporã – circ. 1

# Evidência dos Curtos-Circuitos

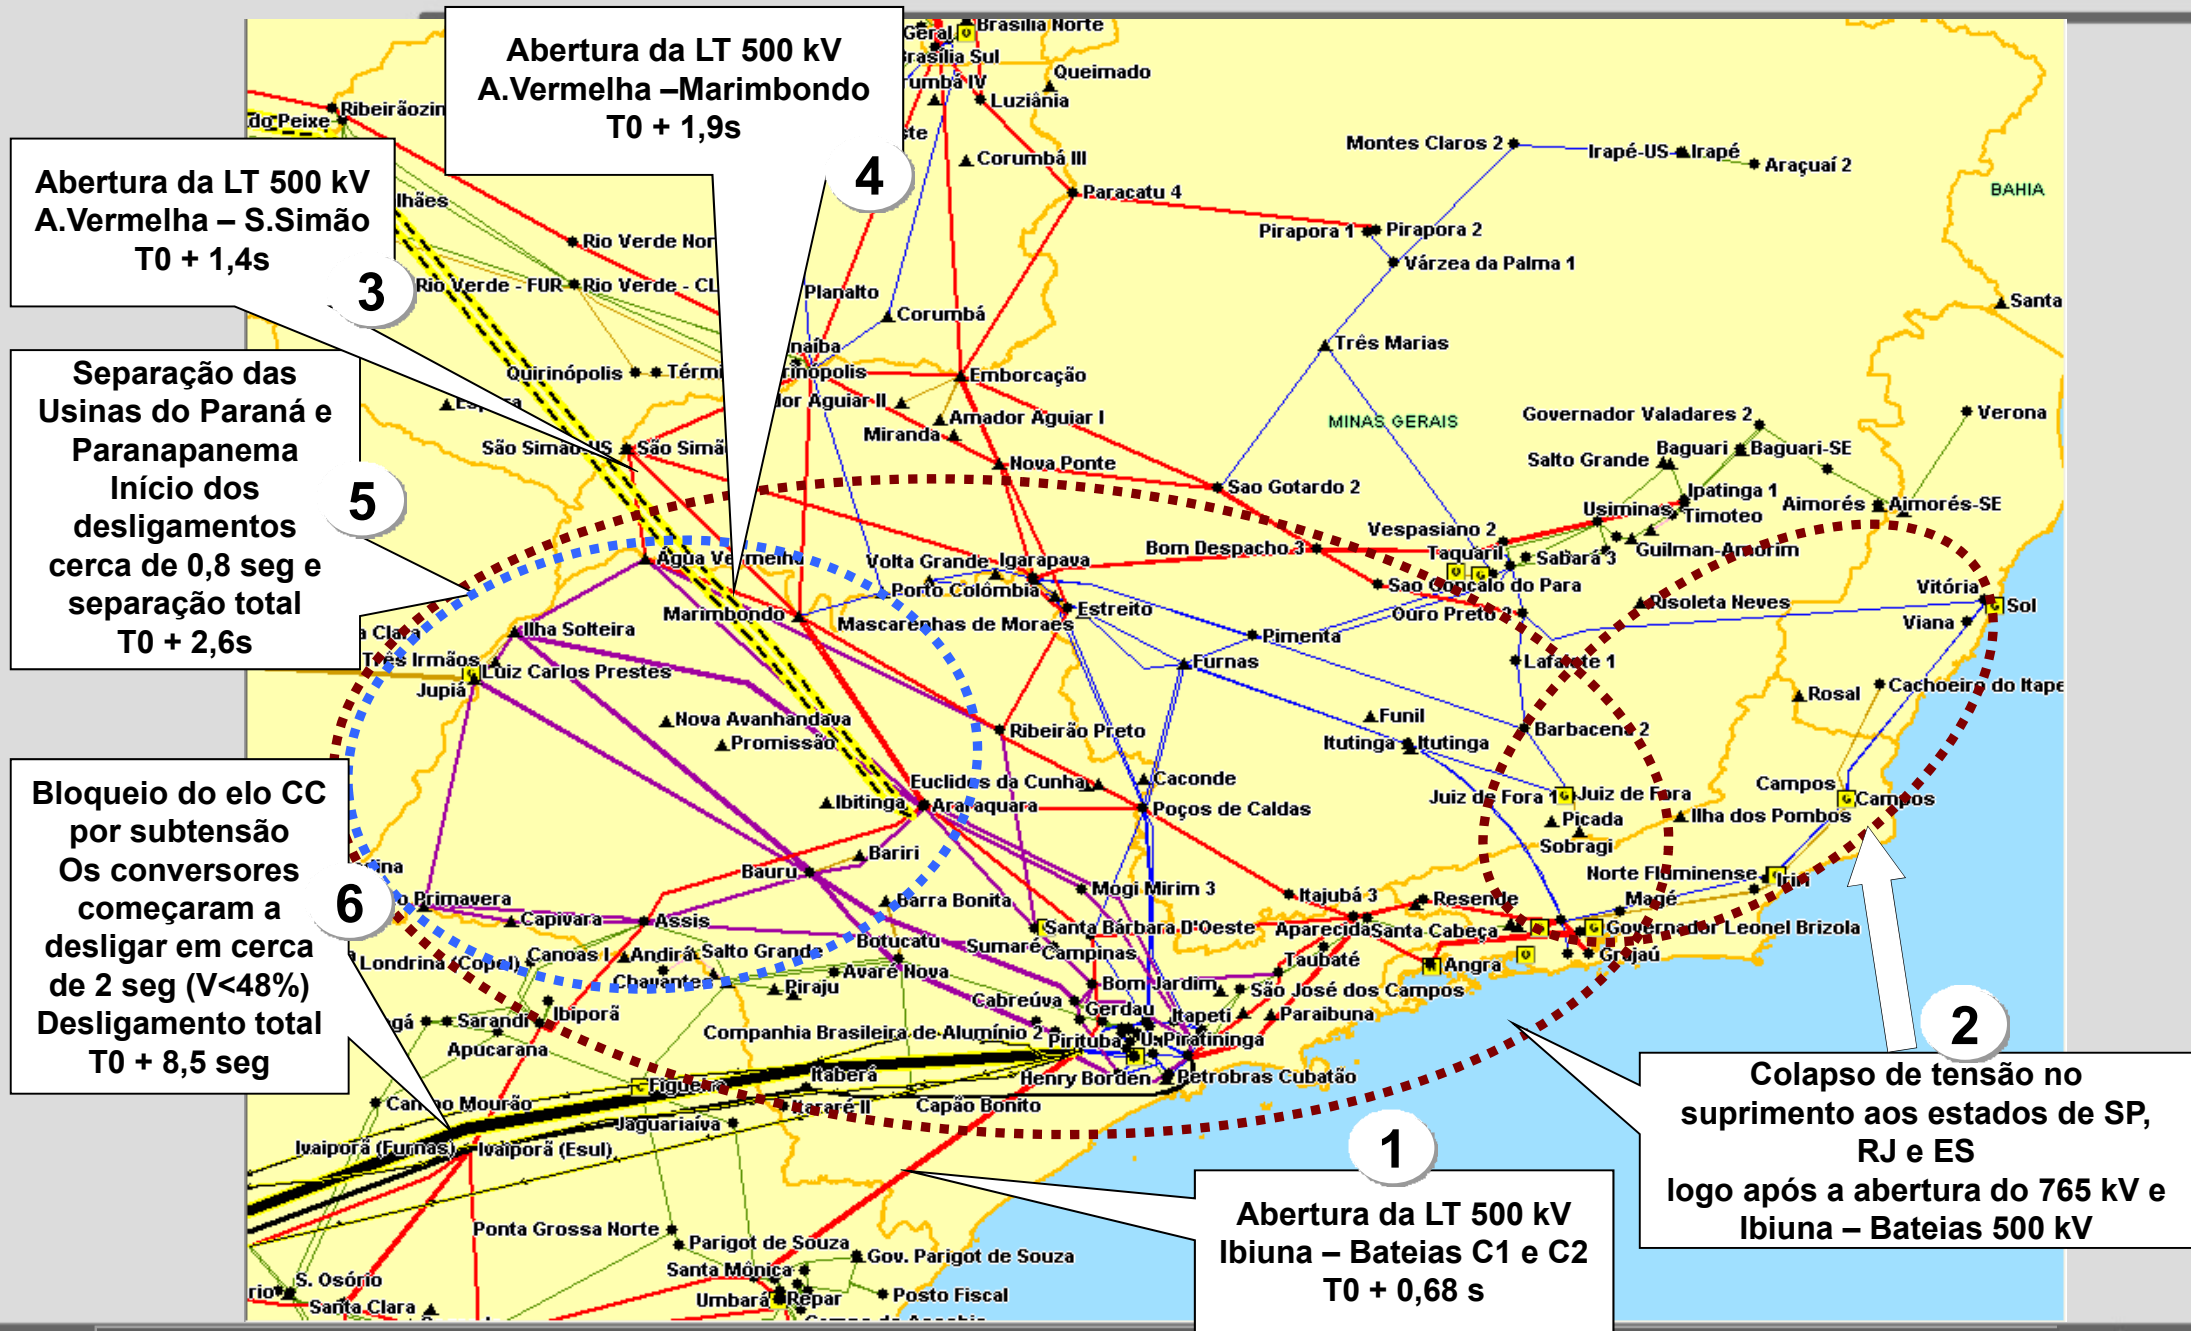
# Principais desligamentos sequenciais da perturbação

- **Abertura da LT 500kV Ibiúna - Bateias;**
- **Desligamento de 4 unidades geradoras na UHE Itaipu 60 Hz;**
- **Colapso de tensão nas áreas SP/RJ/ES;**
- **Desligamento do Elo de Corrente Contínua que interliga Itaipu 50 Hz ao SIN;**
- **Desligamento da UHE Itaipu 50 Hz (9 unidades geradoras) e Paraguai;**
- **Desligamento em cascata no Sudeste/Centro-Oeste:**
  - **Desligamento de grande parte do sistema de transmissão dos estados: SP, RJ, ES e MS (tensões: 500, 440, 345, 230 e 138 kV);**
  - **Desligamento das Usinas Hidrelétricas do rio Paraná e Paranapanema(São Paulo);**
  - **Desligamento da Interligação dos estados Acre e Rondônia com o SIN;**
  - **Desligamento da Usina Nuclear de Angra dos Reis (unidades geradoras 1 e 2);**
  - **Desligamento de usinas hidráulicas nos estados do Rio de Janeiro e Espírito Santo.**

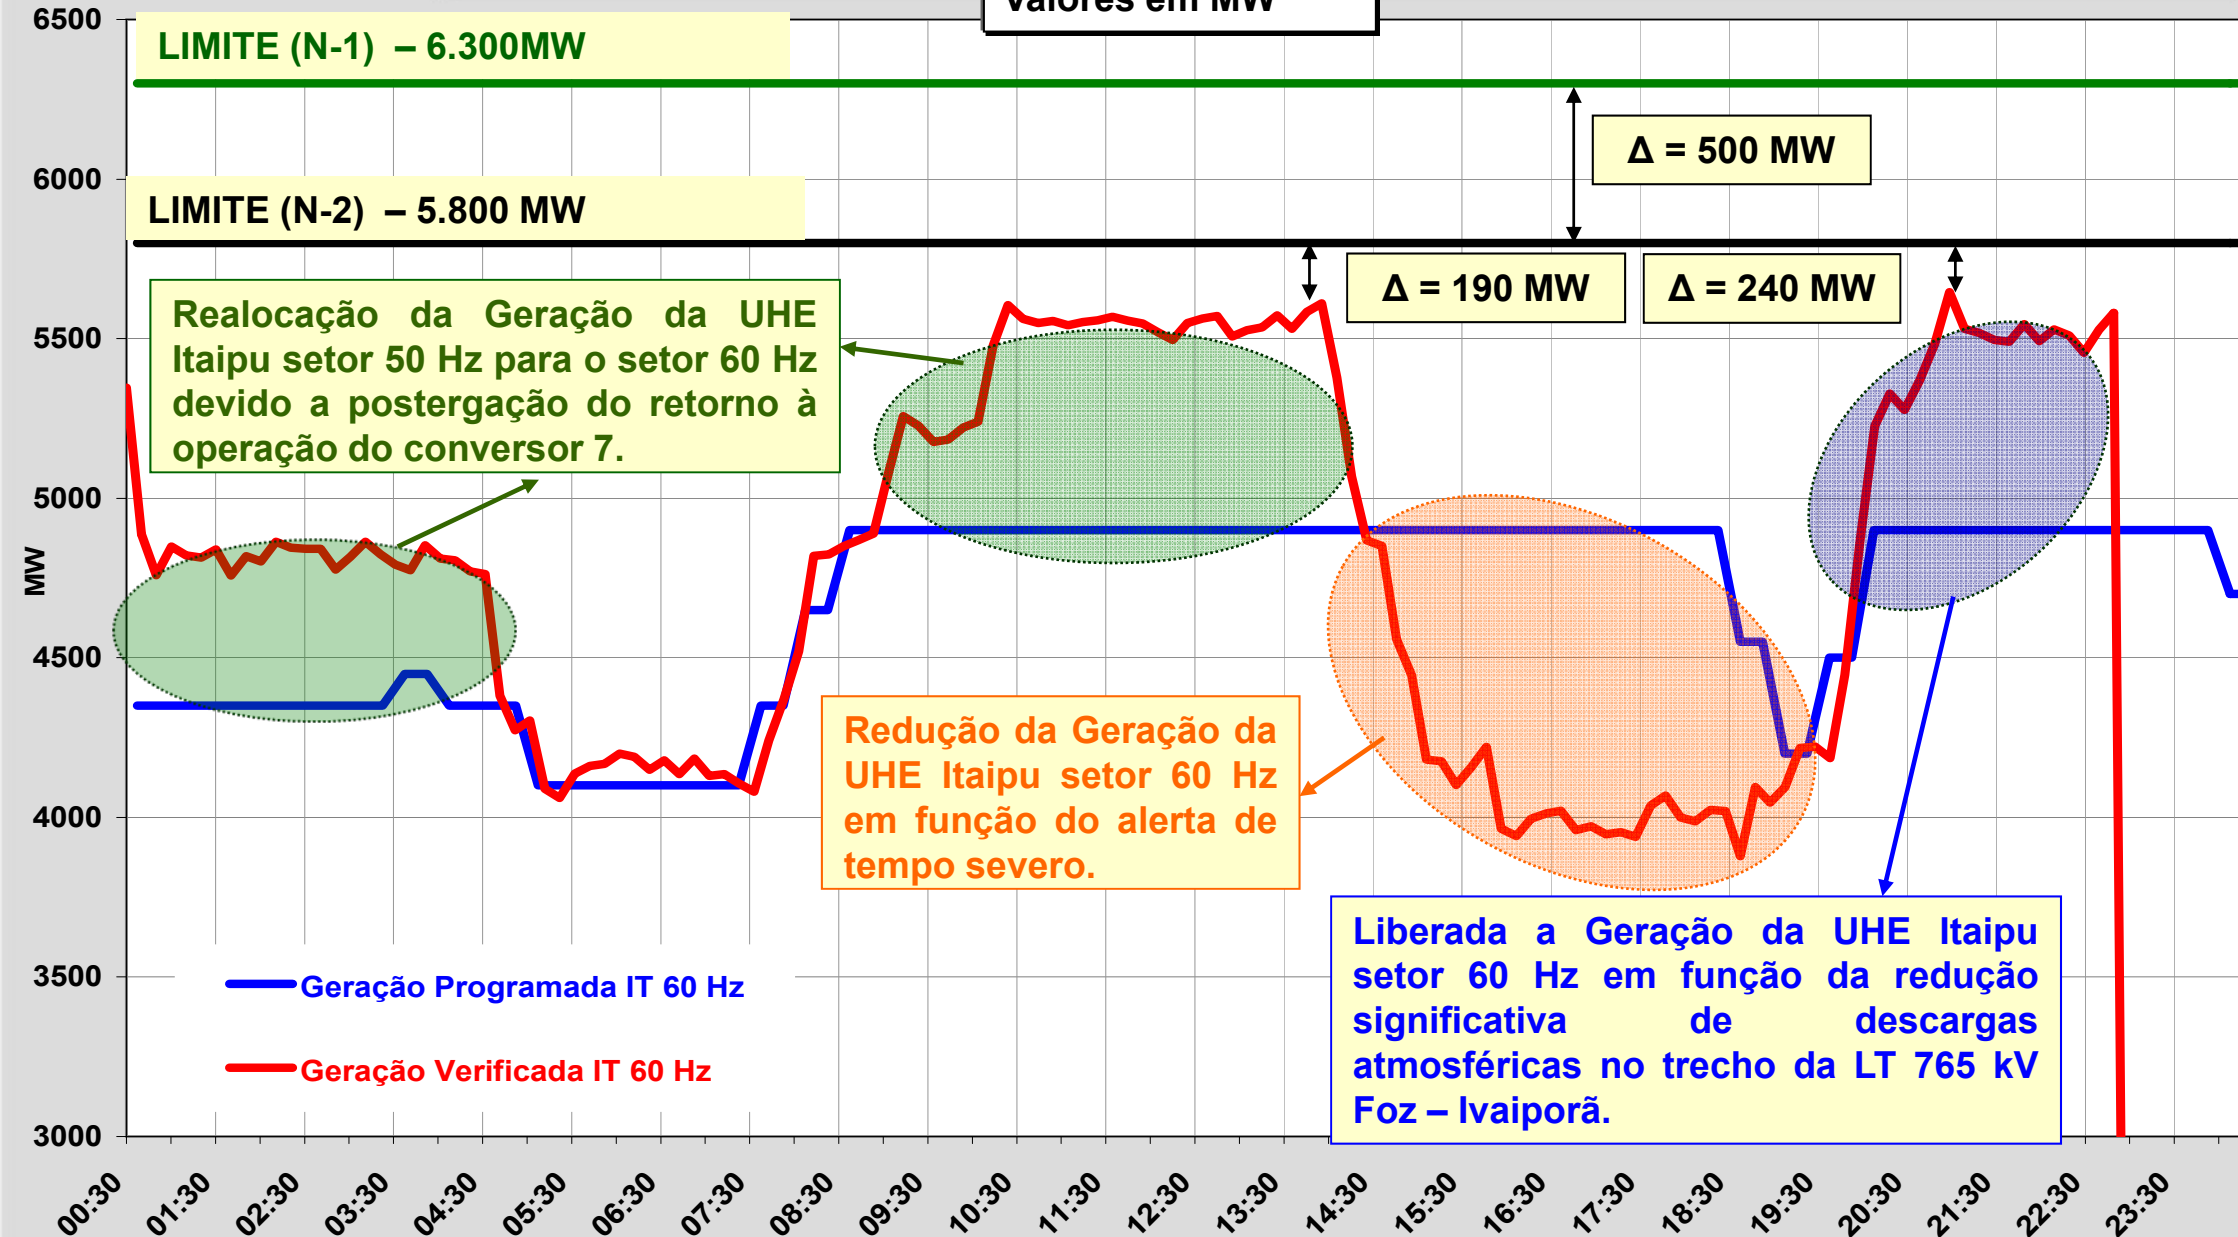
# Operação do dia 10/11/2009 - UHE Itaipu - setor 60 Hz

LIMITE (N-1) – 6.300MW

LIMITE (N-2) – 5.800 MW

Realocação da Geração da UHE Itaipu setor 50 Hz para o setor 60 Hz devido a postergação do retorno à operação do conversor 7.

Redução da Geração da UHE Itaipu setor 60 Hz em função do alerta de tempo severo.

Liberada a Geração da UHE Itaipu setor 60 Hz em função da redução significativa de descargas atmosféricas no trecho da LT 765 kV Foz – Ivaiporã.

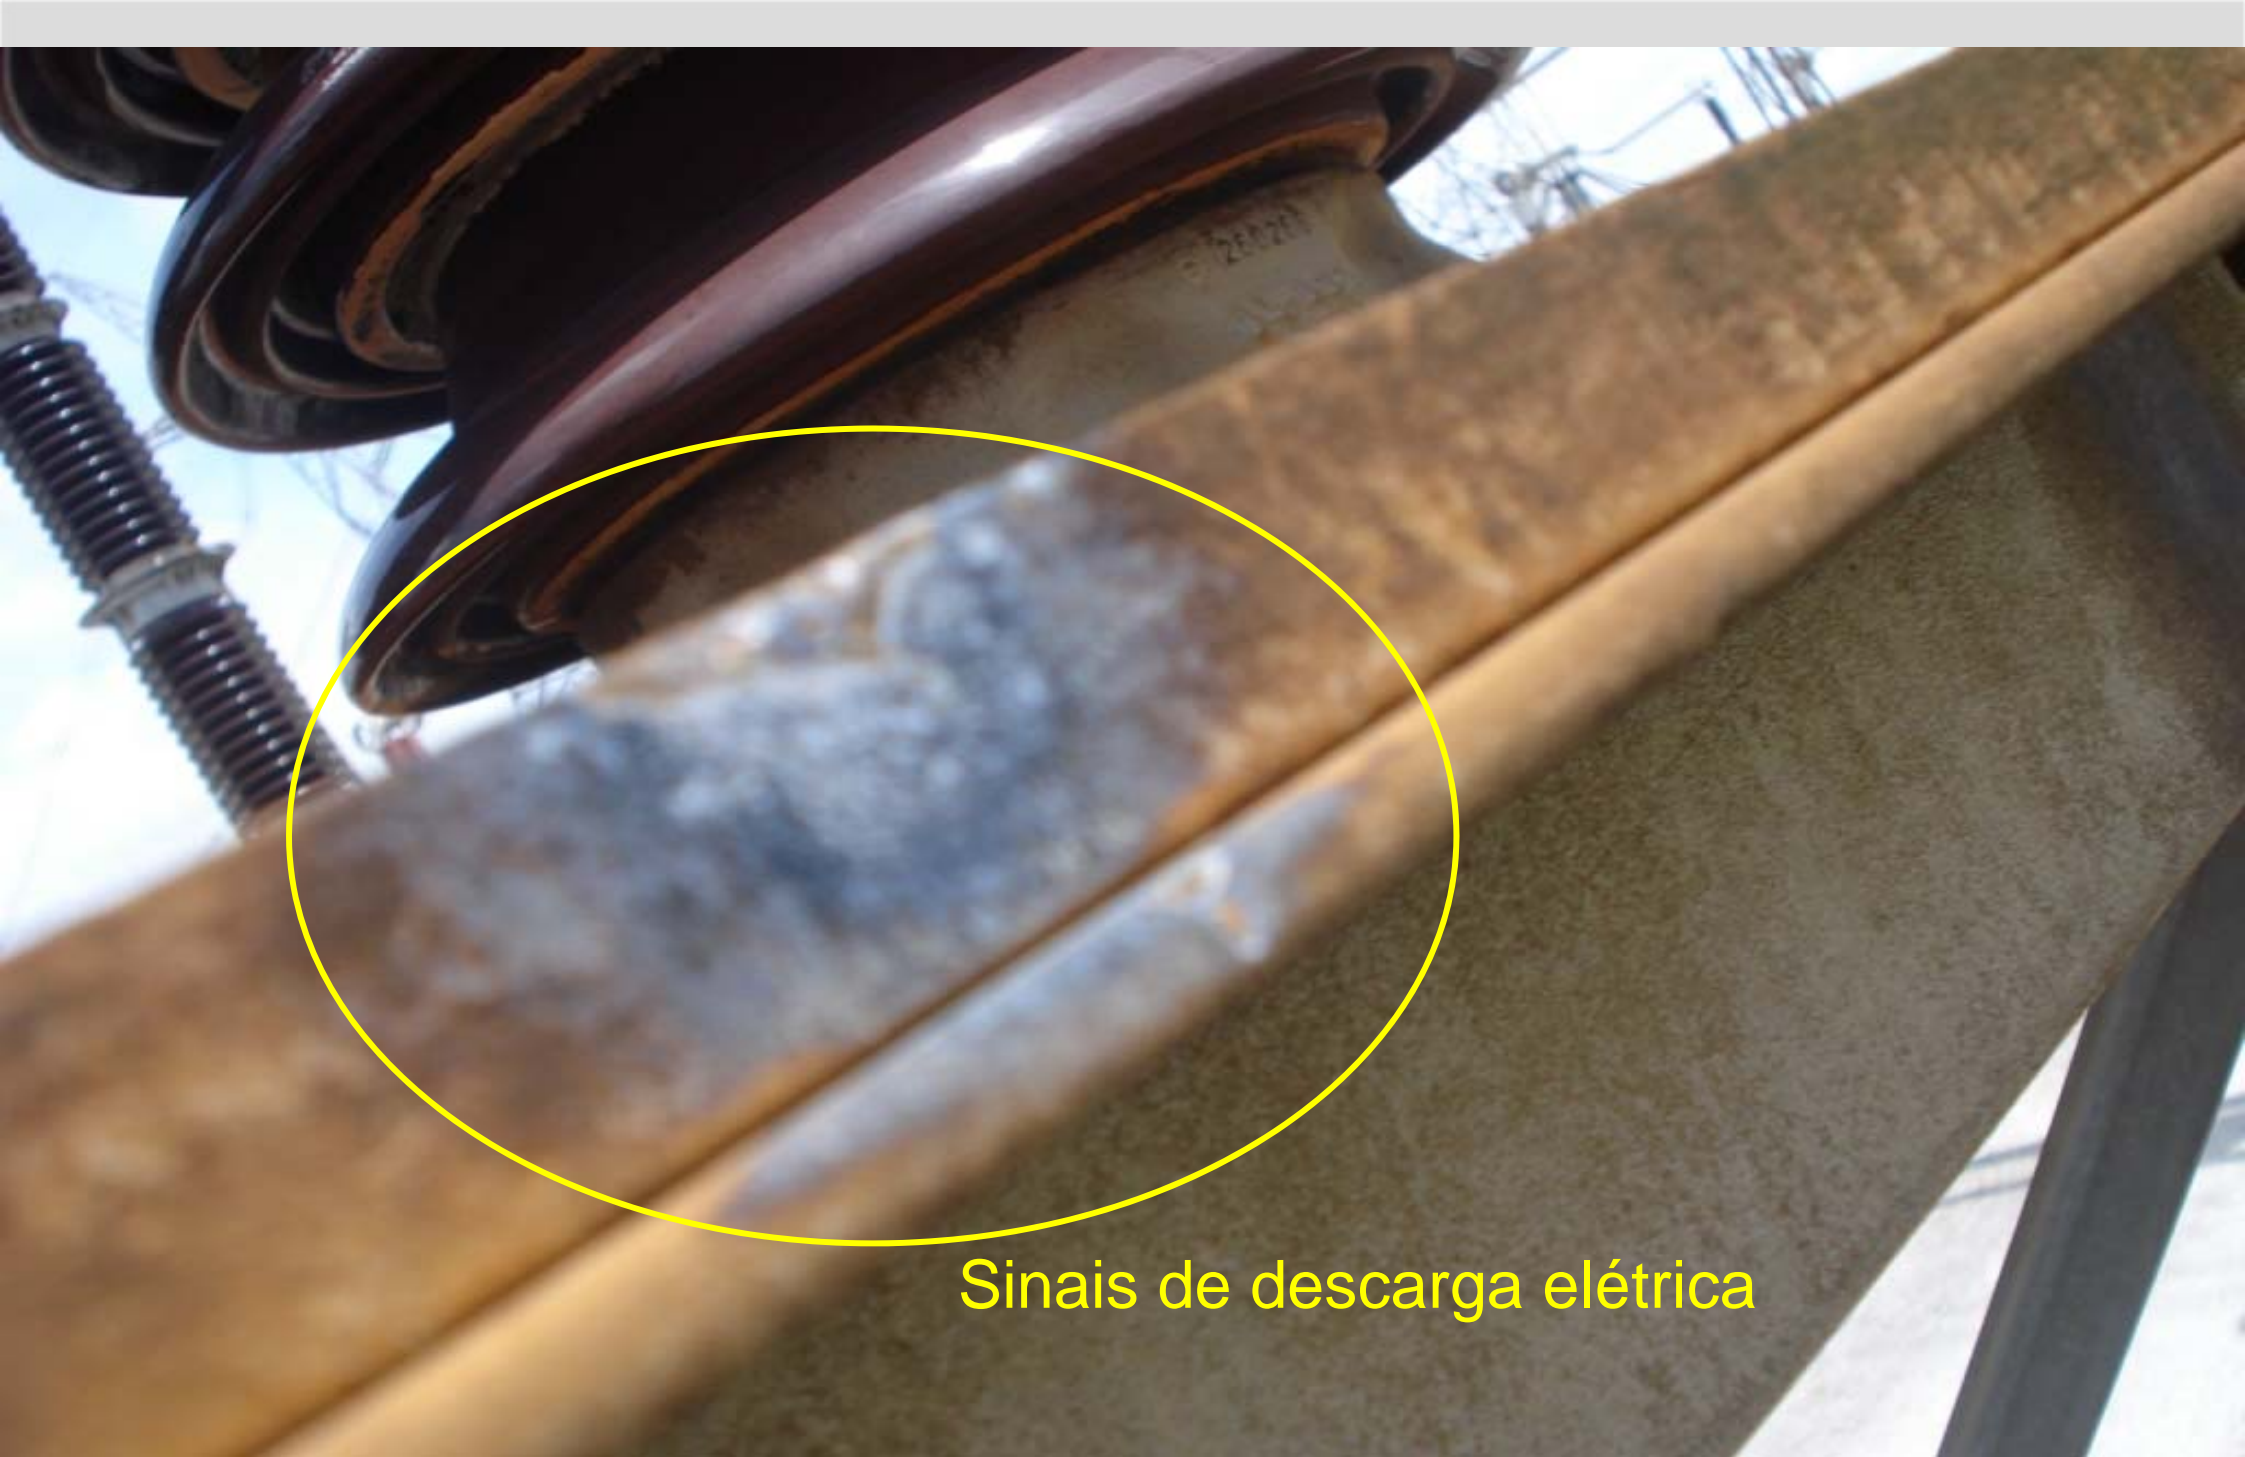
# Isolador de Pedestal SE Itaberá – LT para Ivaiporã – Fase B C1

**Os curtos-circuitos foram provocados por descargas atmosféricas e/ou pela redução da efetividade dos isoladores submetidos às condições meteorológicas adversas → chuvas intensas e ventos.**

**MARCAS DA  
DESCARGA**

Sinais de descarga elétrica

- **Análise da viabilidade de implantação de sistemas especiais de proteção e controle para evitar o colapso de tensão para contingências dessa gravidade;**
- **Análise da possibilidade de implantação de esquemas de ilhamento adicionais de modo a reduzir a propagação dos desligamentos;**
- **Reavaliação de medidas e ações para reduzir o tempo de restabelecimento das cargas;**
- **Inspeções rotineiras de manutenção do sistema de 765 kV conduziram a investigação da suportabilidade de isoladores quando submetidos a chuvas intensas → em andamento nos laboratórios do CEPEL.**

**Resultados preliminares das pesquisas e ensaios realizados indicam que embora esses equipamentos atendam às especificações das normas técnicas, sua suportabilidade é reduzida em função da intensidade das chuvas.**

**Providências estão sendo tomadas por FURNAS, com consulta a fabricantes, podendo envolver troca ou adaptação de equipamentos.**

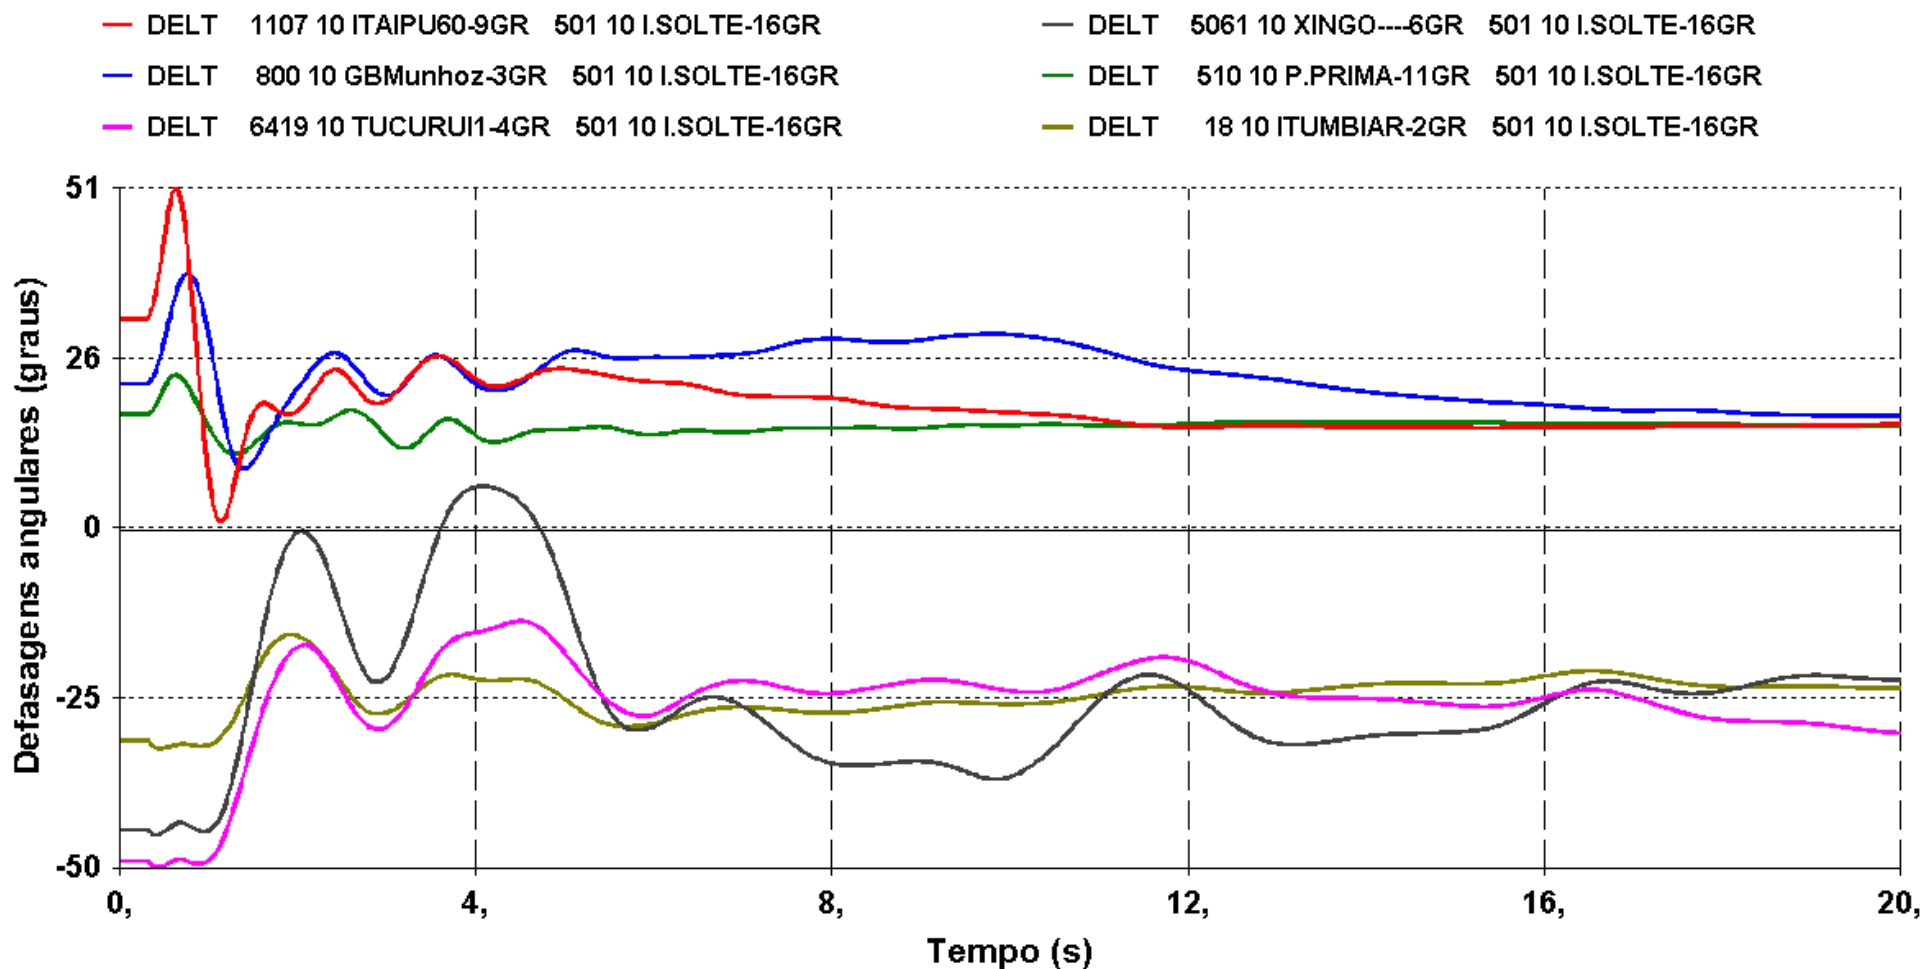
# Perda dupla Ivaiporã – Itaberá 765 kV, corte 4 máquinas UHE Itaipu

**Simulação da perda dupla no trecho 765 kV  
Ivaiporã - Itaberá, com atuação da lógica  
15 (corte de quatro unidades geradoras  
na UHE Itaipu)**

**Condição operativa idêntica à  
anterior ao distúrbio**

## Defasagens angulares entre as máquinas

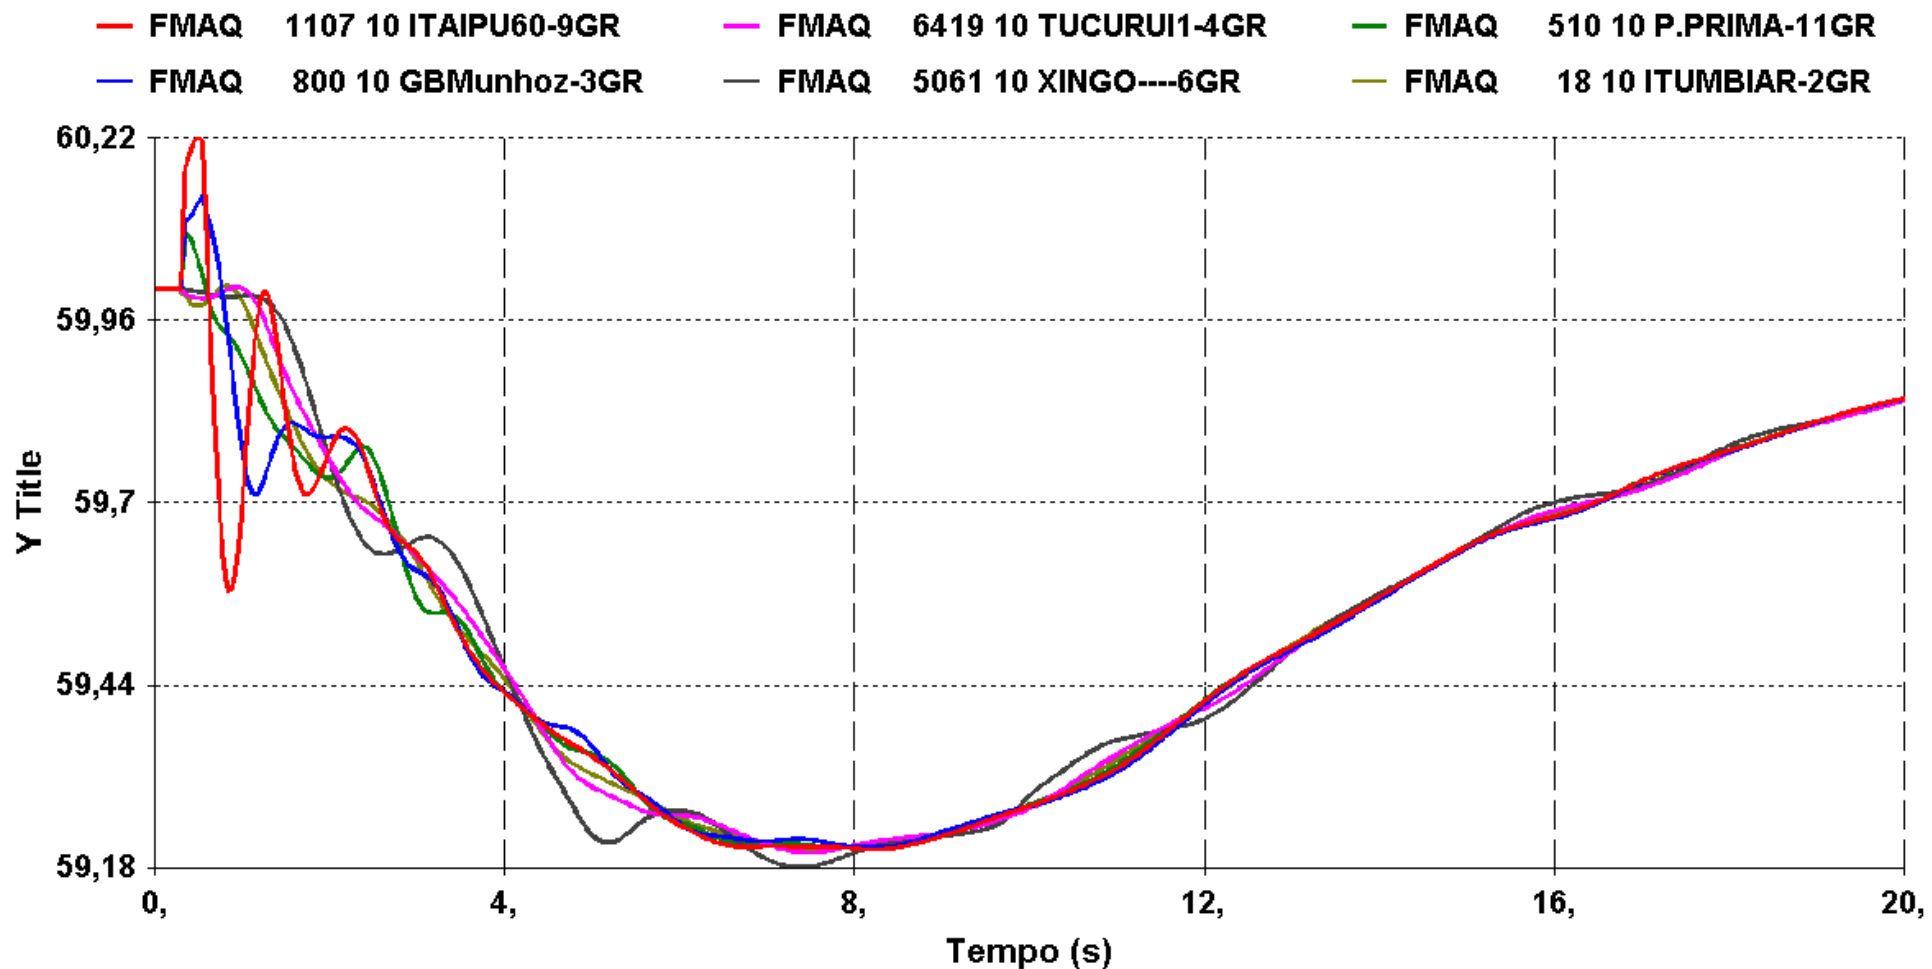
# Perda dupla Ivaiporã – Itaberá 765 kV, corte 4 máquinas UHE Itaipu

## Freqüência das máquinas

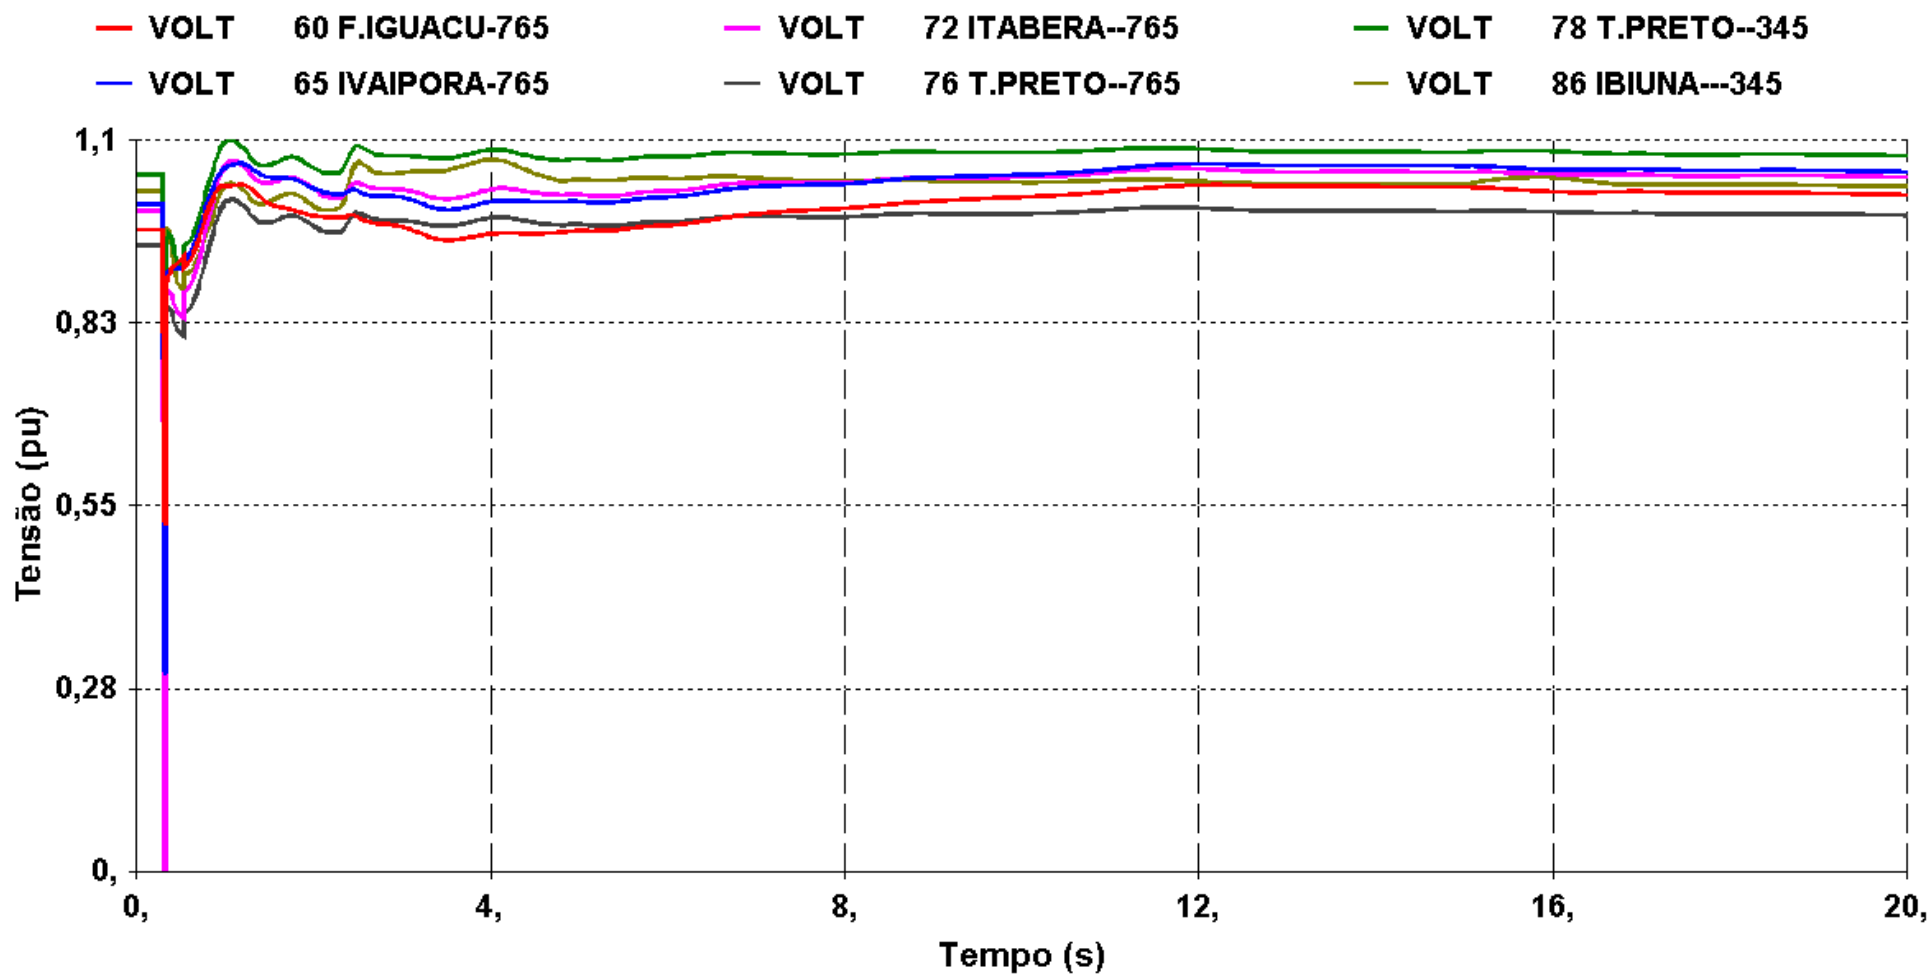
# Perda dupla Ivaiporã – Itaberá 765 kV, corte 4 máquinas UHE Itaipu

## Perfil de tensão no tronco de 765 kV e na SE Ibiúna

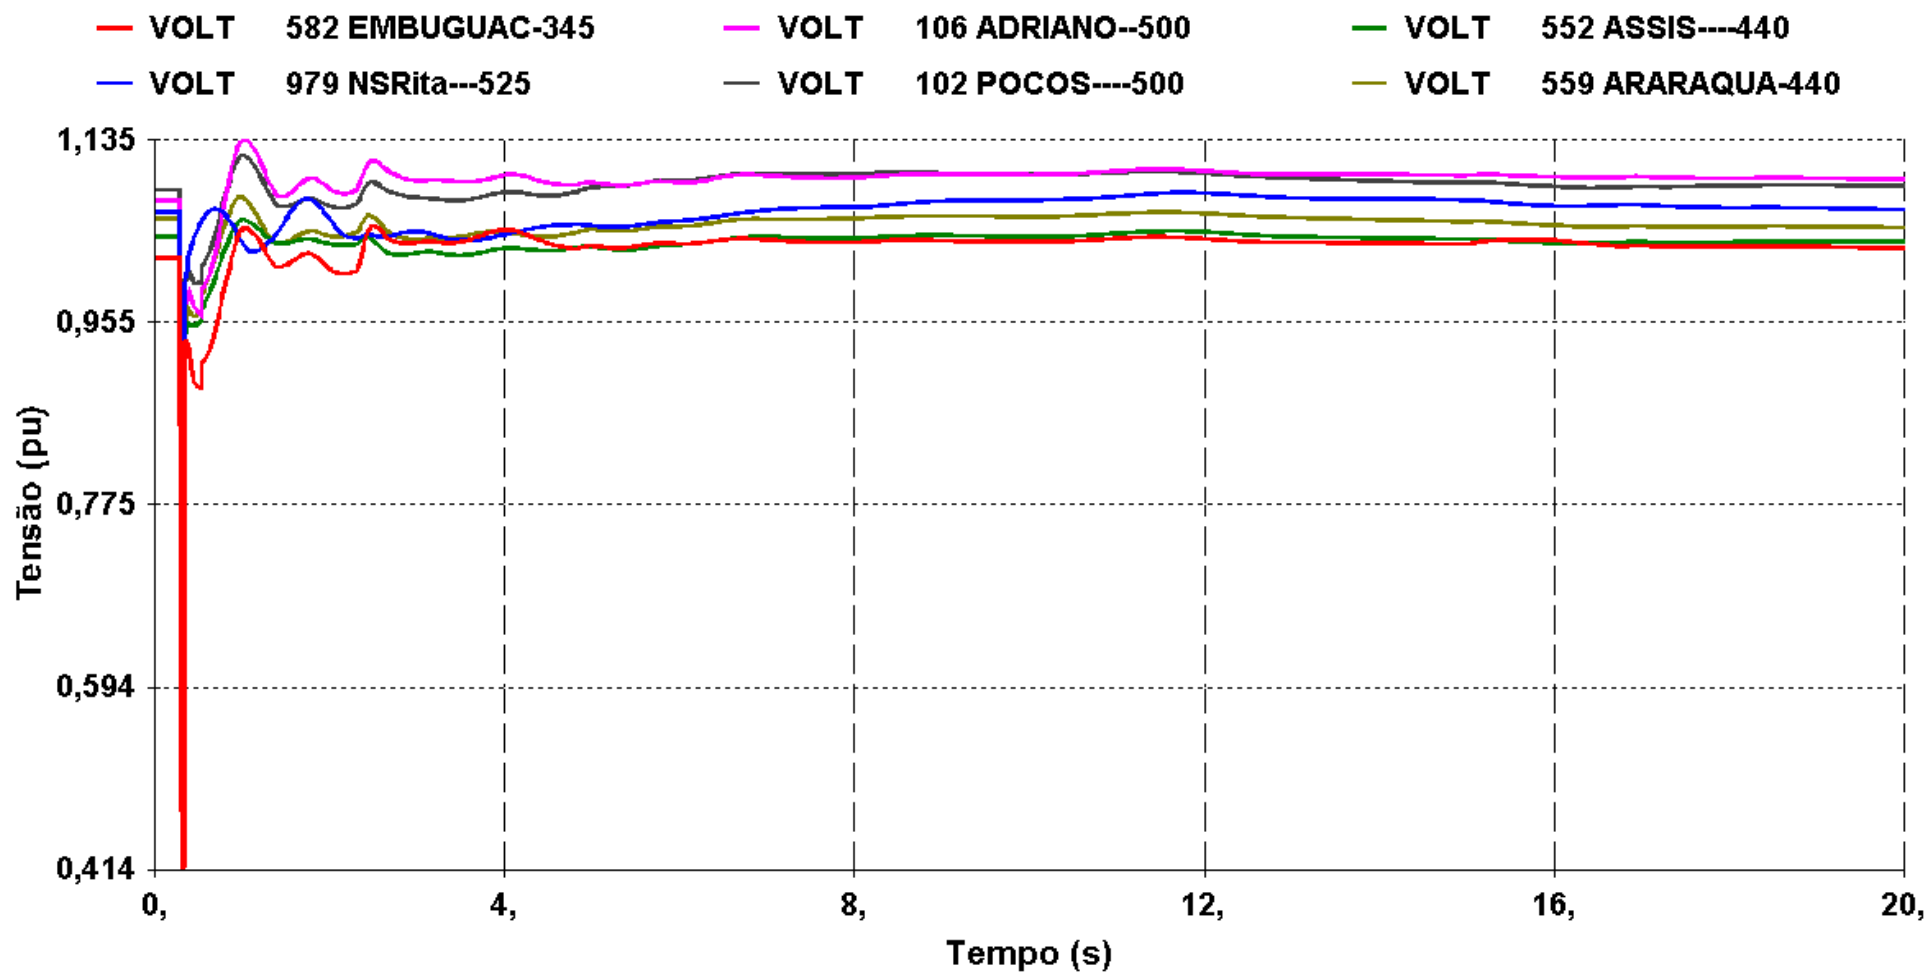
# Perda dupla Ivaiporã – Itaberá 765 kV, corte 4 máquinas UHE Itaipu

## Perfil de tensão nos troncos de 345, 440 e 500 kV
