Incidente no Campo Frade

Chevron Brasil Petróleo Ltda.

29 de novembro de 2011

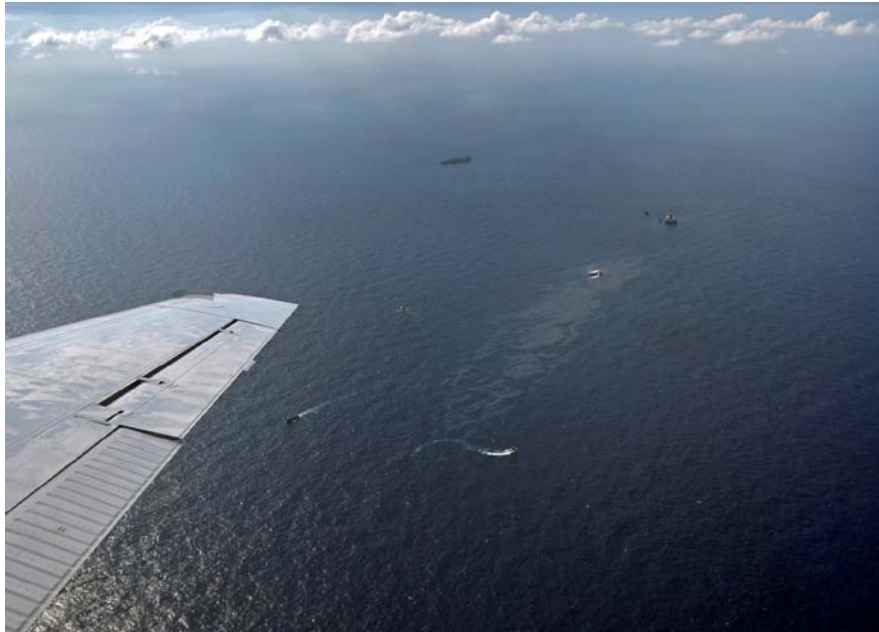
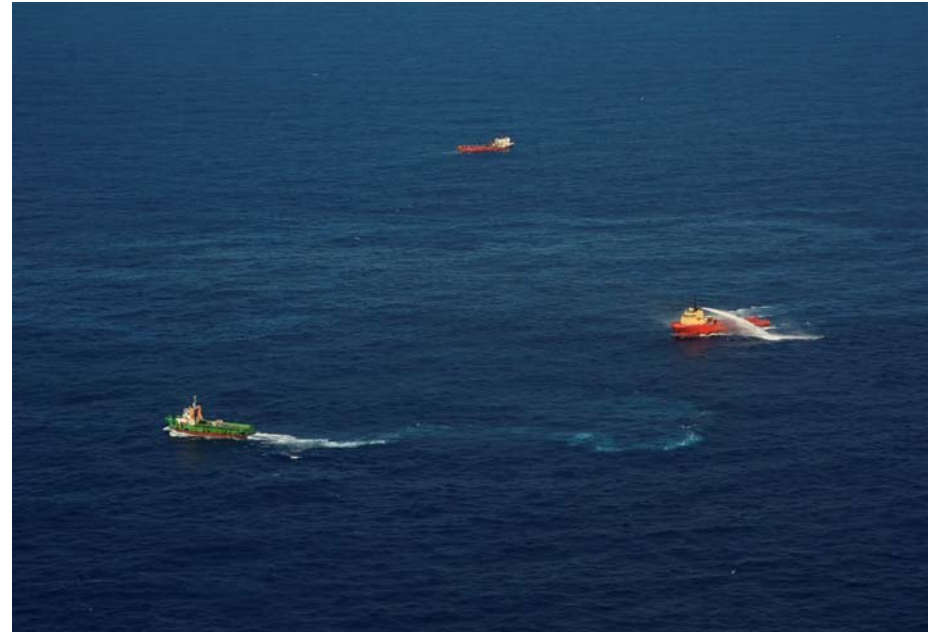
18/11/2011 10:52:39 (+0.0 hrs) Lat=-21.89619 Lon=-39.83062 Alt=1101ft MSL WGS 1984
Figure 3 – Looking North to South. A supply vessel can be seen doing prop washing
